四川省建筑工程 常见质量问题防治手册

(土建篇)

四川省住房和城乡建设厅
2023年11月

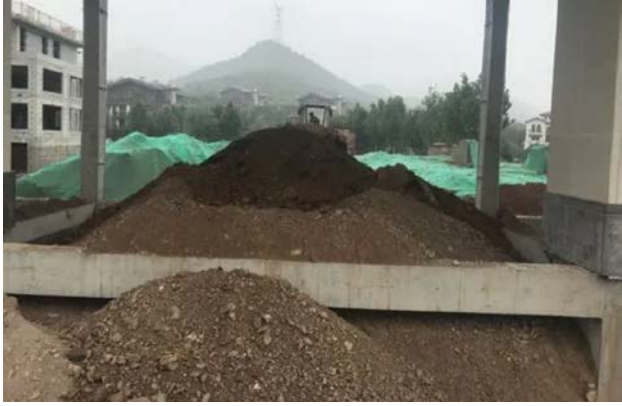
现象和问题	问题图片	原因	防治措施
基坑（槽）回填土沉降	 	<ol style="list-style-type: none"> 1.基坑（槽）中的积水、淤泥、杂物未清除就回填。 2.回填土料中夹有大量干土块，受水浸泡后产生沉降；采用含水量大的黏性土、淤泥质土、碎块草皮作土料，回填质量不合要求。 3.基槽宽度较窄，土方夯填密实度不达标，基础两侧用松土回填，未经分层夯实；槽边松土落入基坑（槽），夯填前未认真进行处理，回填后土体受到水的浸泡产生沉降。 4.采用水沉法沉实，含水量大，密实度不达标。 	<ol style="list-style-type: none"> 1.基坑（槽）回填前，应将槽中积水排净，淤泥、松土、杂物清理干净。如有地下水或地表滞水，应有排水措施。 2.采取严格分层回填、夯实，土料和含水量应符合规定，每层虚铺土厚度不得大于 300mm，密实度按规定抽样检查并符合要求。 3.填土料中不得含有大于 50mm 直径的土块或较多的干土块，急需进行下道工序时，宜用 2:8 或 3:7 灰土回填夯实。 4.严禁用水沉法回填土方。
房心回填土下沉

<ol style="list-style-type: none"> 1.填土料含有大量有机杂质和大土块，有机质腐烂造成填土沉降。 2.填土未按规定分层回填夯实，或底部松填，仅表面夯实，密实度不够。 3.房心处局部有软弱土层，或有地坑、坟坑、积水坑等地下坑穴，施工时未经处理或未发现，使用后，荷重增加，造成局部塌陷。 	<ol style="list-style-type: none"> 1.选用满足规范要求的土料回填，控制回填土的含水量在最优范围内，严格按照规定分层回填夯实，并抽样检验密实度。 2.回填土前，应对房心的软弱土层进行处理，将有机杂质清理干净。 3.房心回填土深度较大（>1.5m）时，在建筑物外墙基础回填土时需采取防渗措施，以防止雨水渗入房心填土部位，引起下沉。 4.对面积大而使用要求较高的房心填土，采取先用机械将原状土碾压密实，然后再进行回填的方式施工。

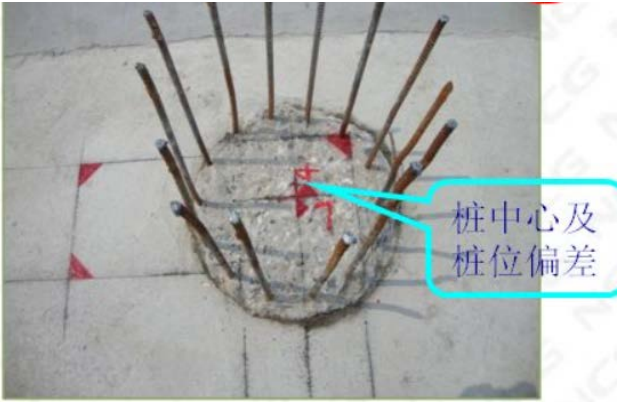
现象和问题	问题图片	原因	防治措施
桩位偏移

<ol style="list-style-type: none"> 1. 仪器未经校验，导致测量偏差。 2. 控制点受到施工干扰。 3. 施工人员放样有偏差或机械钻孔定位不准确。 4. 打桩顺序不合理，邻桩施工造成桩位挤压偏位。 	<ol style="list-style-type: none"> 1. 定期校核测量仪器。 2. 施工前对基准点进行复核，复核无误后建立测量控制网；永久性控制点不得受到施工干扰，对临时性控制点应经常校核。 3. 钻孔前对桩位进行校核，确保钻孔定位准确。 4. 根据工程特点选用合理的打桩顺序，打桩时钻斗倒出的土距桩口的最小距离应大于 6m，并应及时清除，成孔过程中应及时复核桩位偏移量。

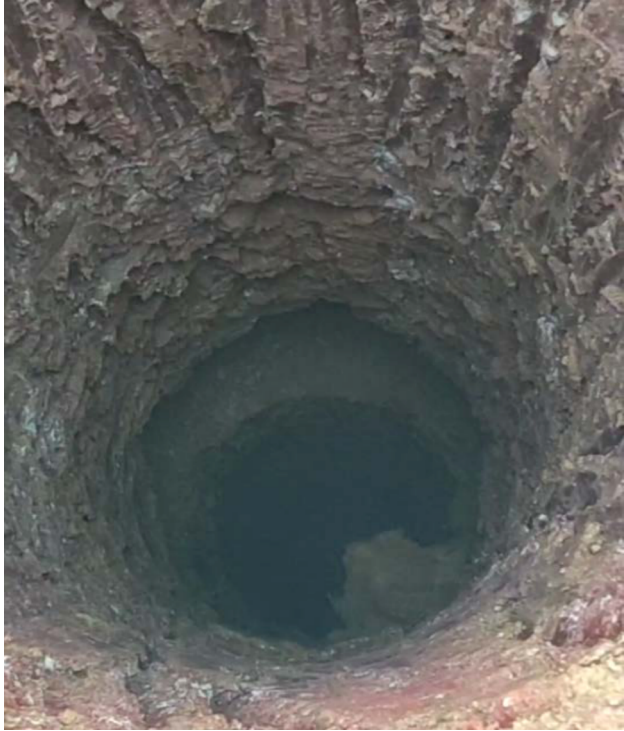
现象和问题	问题图片	原因	防治措施
塌孔

<ol style="list-style-type: none"> 1.在淤泥土或松散土质中成孔,孔壁土体坍落。 2.在松软土体中及地下水位较高的土层钻孔,未采用泥浆护壁或加设长钢护筒。 3.护筒周围回填土未压实,孔口周围机械扰动过大造成塌孔,护筒内泥浆的位差过大,护筒壁下端孔壁土质松散。 4.钻头钻进或提钻速度过快,引起塌孔。 5.成孔后至混凝土浇筑时间间隔过长或成孔过程中停钻等待时间过长造成塌孔。 	<ol style="list-style-type: none"> 1.在松软土体中及地下水位较高的土层钻孔,应采用泥浆护壁或加设长钢护筒等措施。 2.护筒埋设好后,四周回填黏土压实,同时应采取措施防止孔口出现机械扰动。 3.严格控制钻头钻进和提钻速度。 4.成孔后应及时补给泥浆,保持满足要求的水头高度。 5.成孔后应及时浇筑混凝土,等待时间不宜超过4小时。

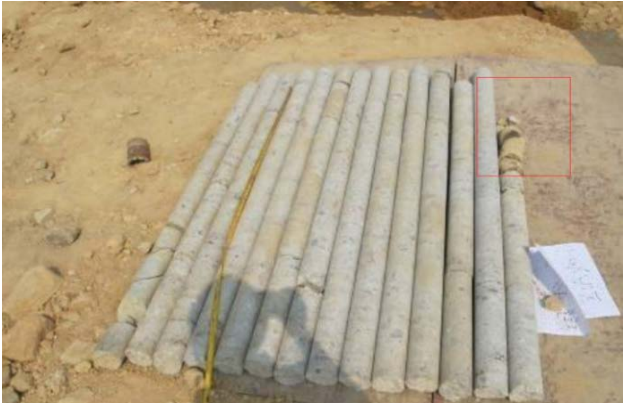
现象和问题	问题图片	原因	防治措施
桩底沉渣过厚

<ol style="list-style-type: none"> 1.未埋设护筒或在下放钢筋笼的过程中刮碰孔壁，导致孔口（内）泥土掉落孔底。 2.未采取泥浆循环清孔或泥浆配比不合格，悬浮泥渣效果差。 3.水下浇筑混凝土时，首批混凝土用量不足，导致冲击力不足，孔底沉渣置换不充分。 4.清孔后至浇筑混凝土间隔时间过长，浇筑前未二次清孔，未及时检测孔底沉渣厚度。 	<ol style="list-style-type: none"> 1.埋设护筒，护筒长度根据地质条件适当加长，在下放钢筋笼的过程中保持对中、垂直，防止刮碰孔壁。 2.泥浆护壁灌注桩终孔后按照规定采用泥浆护壁循环清孔，同时加强泥浆配比控制。 3.增大混凝土首批用量，导管距离桩底宜300mm-500mm，确保首批混凝土埋管深度在1m以上，且第二盘混凝土宜连续浇筑，以增大混凝土对孔底残余沉渣的冲击力，使孔底沉渣在不间断的冲击下连续置换。 4.加强工序的衔接，提高工作效率，尽量缩短清孔至混凝土浇筑之间的时间间隔，下放钢筋笼后，浇筑混凝土之前再次检查沉渣厚度，并进行二次清孔，合格后应立即灌注混凝土。

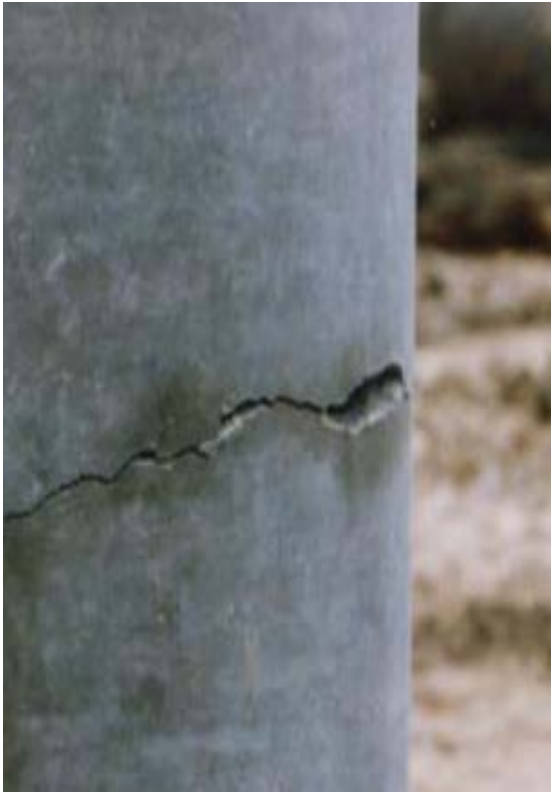
现象和问题	问题图片	原因	防治措施
断桩

<ol style="list-style-type: none"> 1.混凝土坍落度较小、离析或粗骨料粒径较大，在混凝土浇筑过程中堵塞导管，且在混凝土初凝前未能疏通，不得不提起导管造成断桩。 2.导管接口不紧密致使泥浆进入导管内，在混凝土内形成夹层，造成断桩。 3.由于导管长度计算错误致使导管底部距孔底距离较大，首批浇筑的混凝土不能埋住导管，从而造成断桩。 4.在提升导管时，导管提升过快，脱离混凝土面或导管提升过慢，无法提起导管或将导管拔断，造成断桩。 5.其他原因造成混凝土不能连续浇筑，中断时间超过混凝土初凝时间，造成断桩。 6.打桩顺序不合理，邻桩施工造成已浇筑桩身被挤压。 	<ol style="list-style-type: none"> 1.混凝土坍落度应严格按规范要求控制。 2.导管使用前，要对导管进行检漏试验，以防导管不紧密。每节导管组装编号，组装完成后应检查接头紧密度。导管的直径应根据桩径和粗骨料的最大粒径确定，尽量采用大直径导管。 3.严格控制混凝土首灌量，导管底部至孔底的距离宜为300~500mm；同时应有足够的混凝土储备量，导管一次埋入混凝土灌注面以下不应小于0.8m。 4.控制导管埋入混凝土深度宜为2~6m，严格控制导管提升速度，每次拔导管前应检测混凝土面标高，避免导管埋入过深或导管脱离混凝土面。 5.浇筑混凝土前应检查预拌混凝土的准备工作，保证混凝土连续浇筑。 6.根据工程特点选用合理的打桩顺序，应采用跳桩施工，钻斗倒出的土距桩口的最小距离应大于6m，并及时清除。

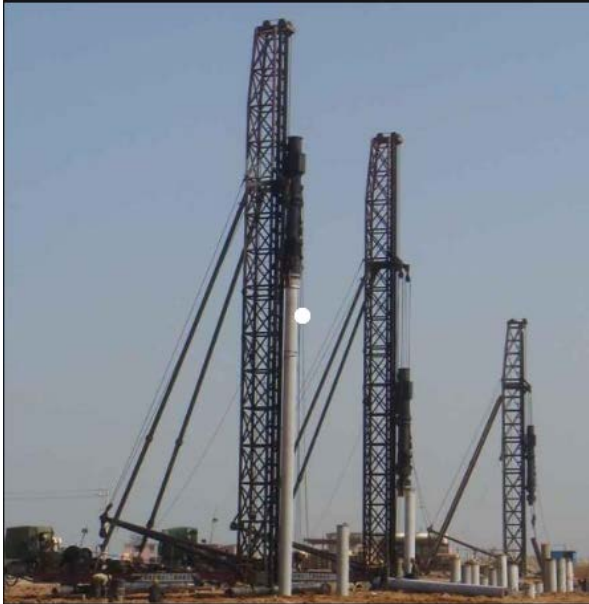
现象和问题	问题图片	原因	防治措施
<p>预制桩沉桩标高或压桩值不足</p>

<ol style="list-style-type: none"> 1. 勘探资料有误，未查明工程地质情况，尤其是持力层的标高起伏，致使设计选择持力层或桩端标高有误；机械设备能力不能满足设计要求。 2. 成桩遇到地下障碍物或厚度较大的硬隔层。 3. 桩端遇到密实的粉土或粉细砂层，打桩产生“假凝”现象，或遇密实砂层，打桩焊接等中间停息时间过长，造成桩打不下去。 4. 桩身被打（压）断，无法继续施工。 5. 布桩密集或打桩顺序不当，由于挤土效应，先施工的桩上浮，后施工的桩难以达到设计要求的持力层。 	<ol style="list-style-type: none"> 1. 遇异常情况或复杂地质情况，应补充勘察，查明工程地质条件，正确选择施工机械和施工控制参数。 2. 施工前，应选择有代表性的地质孔部位进行工艺性试桩，一般不少于 3 根，以校核勘察与设计的合理性，为设计确定工程桩的施工控制参数。 3. 遇密实砂层，打桩焊接等中间停息时间不能过长。 4. 适当加大桩距，合理选择打桩顺序，可采取自中部向两边打、分段打等。 5. 施工前平整场地，清除地下障碍物。

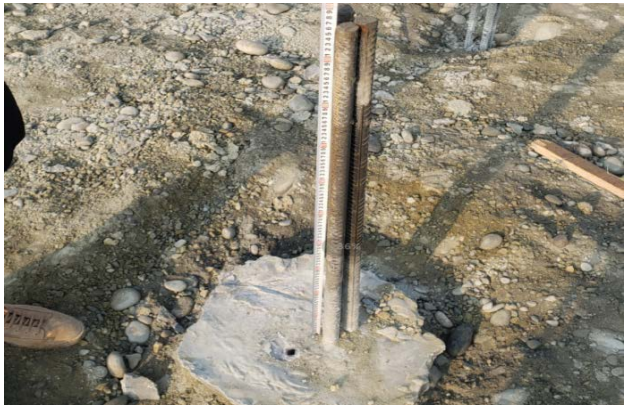
现象和问题	问题图片	原因	防治措施
锚杆长度不足

<ol style="list-style-type: none"> 1.土方开挖时未严格控制基底标高，钻孔前未进行标高复核。 2.成孔后未对孔深进行复核。 3.锚杆下料长度不足。 4.下放锚杆过程中孔壁摩擦导致不能正常送入。 	<ol style="list-style-type: none"> 1.土方开挖至基底时应严格控制标高，同时应考虑是否存在降板区。 2.成孔后应对孔深进行复核，确保满足设计要求。 3.根据设计要求计算下料长度并进行验收。 4.锚杆放置前二次清孔。

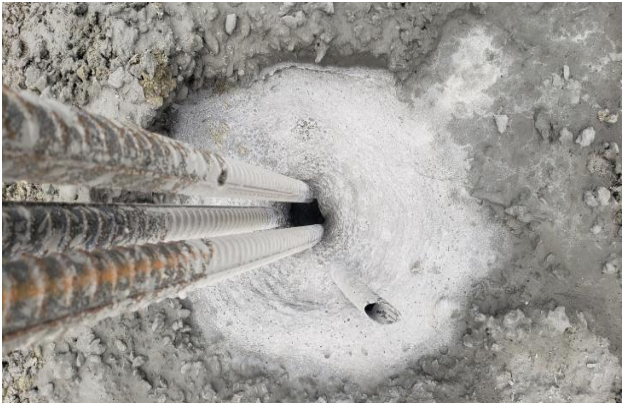
现象和问题	问题图片	原因	防治措施
注浆量不饱满

<ol style="list-style-type: none"> 1.由于岩层中存在地下流动水,地下水未降至锚杆底部以下,注浆时,浆液流失。 2.注浆管长度不足。 3.注浆压力不足。 4.注浆溢出后便停止注浆,未进行二次补浆。 	<ol style="list-style-type: none"> 1.降水设计时,应考虑抗浮锚杆施工,保证水位降至锚杆底部。 2.注浆管长度应按照设计要求设置,施工前进行技术交底,施工中加强检查。 3.注浆压力应该满足设计要求,施工中专人旁站。 4.自孔底开始注浆,便于空气和沉渣排出孔口;注浆应连续不断地进行,直到孔口溢出浆液方可停止注浆;第一次注浆后,检查锚杆注浆体孔口浆液饱满度,根据实际情况进行二次补浆。

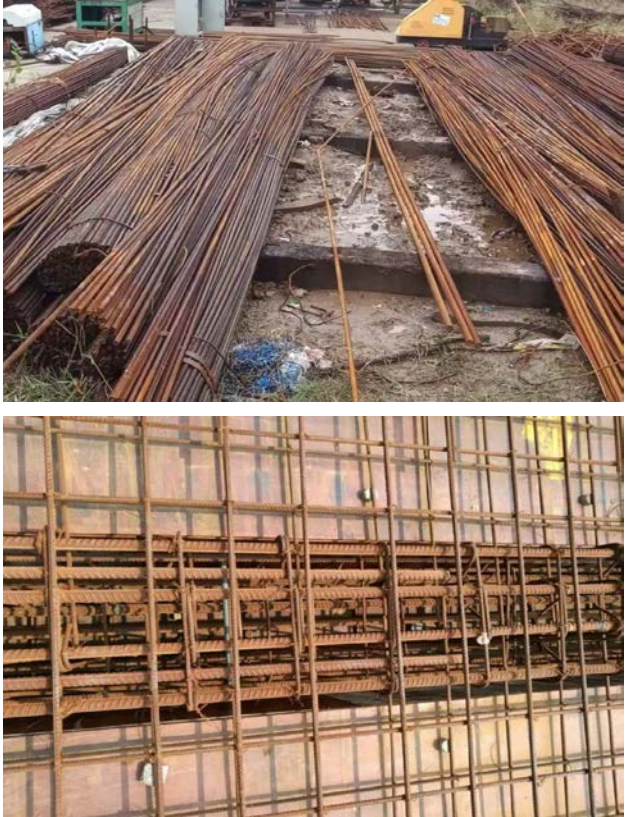
现象和问题	问题图片	原因	防治措施
钢筋锈蚀

<p>1.钢筋堆放及加工制作场地，未硬化，无排水措施，钢筋进场后，随意堆放，无防雨雪措施。</p> <p>2.钢筋安装完成后，未能及时浇筑混凝土，未做好钢筋防锈措施。</p>	<p>1.工程开工前，施工现场应布置钢筋堆放及加工制作场地，地面应采取硬化措施，保持干燥，不得积水；钢筋不得直接堆放在裸土或地面上，钢筋原材采用下垫上盖，场地四周要有排水措施，堆放期宜尽量缩短。</p> <p>2.钢筋安装完成后，如未能及时浇筑混凝土，应采取措施防止钢筋锈蚀（如涂刷防锈涂料、表面防护涂层等）。</p>

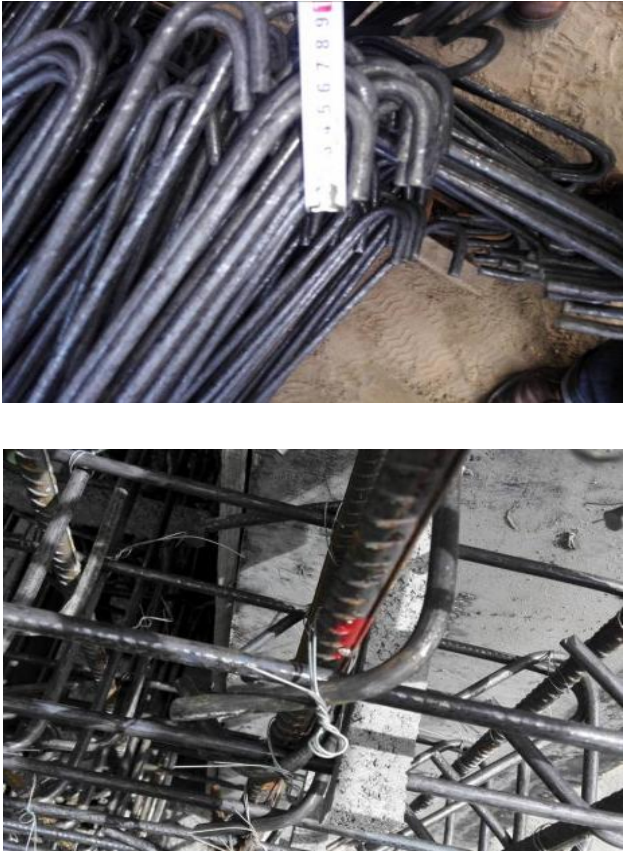
现象和问题	问题图片	原因	防治措施
<p>抗震结构箍筋弯钩的弯折角度小于135°，平直度长度小于$10d$</p>

<ol style="list-style-type: none"> 1.钢筋翻样时，未准确计算下料长度。 2.加工机械存在偏差。 3.某些部位的钢筋，当两端均设置135°弯钩时，无法直接安装，一般设置成一端135°，一端90°，当安装就位后，再将90°弯钩人工扳至135°，但因操作工人质量意识不够，就会省去人工扳弯工序，使钢筋的弯钩或弯折不符合规范要求，影响结构的受力性能。 	<ol style="list-style-type: none"> 1.箍筋翻样时应准确计算下料长度。 2.箍筋弯折加工时应根据不同直径的钢筋及时更换匹配直径的弯曲机中心销轴，弯折处圆弧的弯曲直径应符合下料计算和规范要求。 3.针对二排筋等部位，加工制作专用的弯曲直径箍筋，保证弯钩角度、平直段长度。 4.按每工作班同一类型钢筋、同一加工设备抽查不应少于3件。

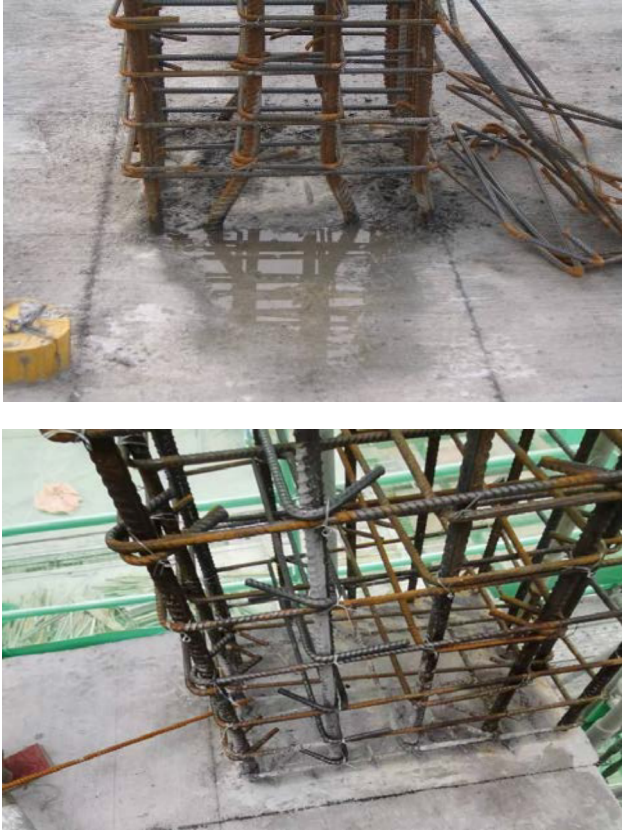
现象和问题	问题图片	原因	防治措施
钢筋偏位

<ol style="list-style-type: none"> 1.定位钢筋缺失或固定不牢靠。 2.保护层垫块漏设或设置不均匀。 3.梁柱节点内钢筋密度大，致使墙柱钢筋错位。 4.浇筑混凝土时扰动钢筋，没有及时恢复。 	<ol style="list-style-type: none"> 1.墙柱增设定位箍筋和梯子筋，如发生移位则应校正后再浇筑混凝土。 2.保护层垫块应设置均匀，无漏设。 3.梁柱节点区域内钢筋安装时应优化钢筋安装顺序。 4.注意浇筑操作，尽量不碰撞钢筋，浇筑过程中由专人随时检查及时校正。

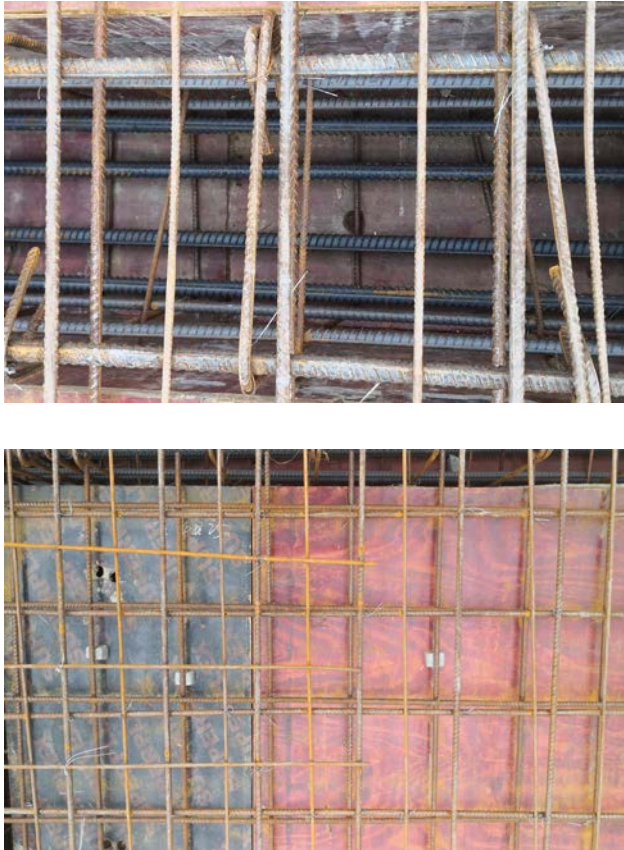
现象和问题	问题图片	原因	防治措施
跳绑、漏绑

<p>操作工人为了减少绑扎工作量，提前完成钢筋绑扎，采用“跳花”绑扎钢筋网或漏绑。</p>	<ol style="list-style-type: none"> 1.墙、柱、梁钢筋骨架中各竖向面钢筋网交叉点应全数绑扎。 2.板上部钢筋网的交叉点应全数绑扎，底部钢筋网除边缘部分外可间隔交错绑扎。

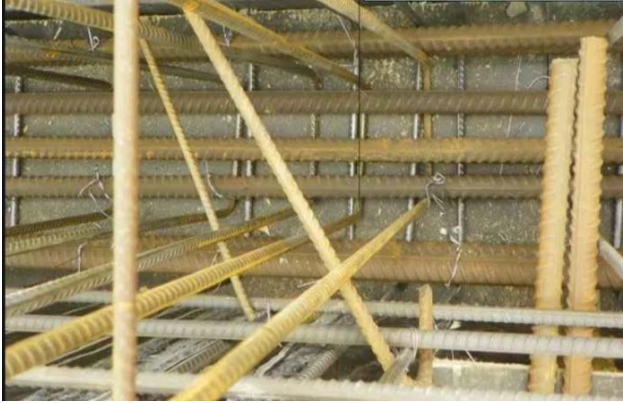
现象和问题	问题图片	原因	防治措施
保护层不足

<ol style="list-style-type: none"> 1.保护层垫块设置间距过大或脱落。 2.钢筋成型尺寸不准确,或钢筋箍筋绑扎不当,造成骨架外形尺寸偏大,局部抵触模板。 3.振捣混凝土时,振动器撞击钢筋,使钢筋移位或引起绑扣松散。 	<ol style="list-style-type: none"> 1.垫块设置适量可靠,竖向钢筋建议采用埋有铁丝的垫块,绑在钢筋骨架外侧时,为使保护层厚度准确应用铁丝将钢筋骨架拉向模板,将垫块挤牢。 2.严格检查钢筋的成型尺寸,模外绑扎钢筋骨架时梁底钢筋与箍筋应绑扎牢固。 3.振捣时尽量避免碰撞钢筋骨架。

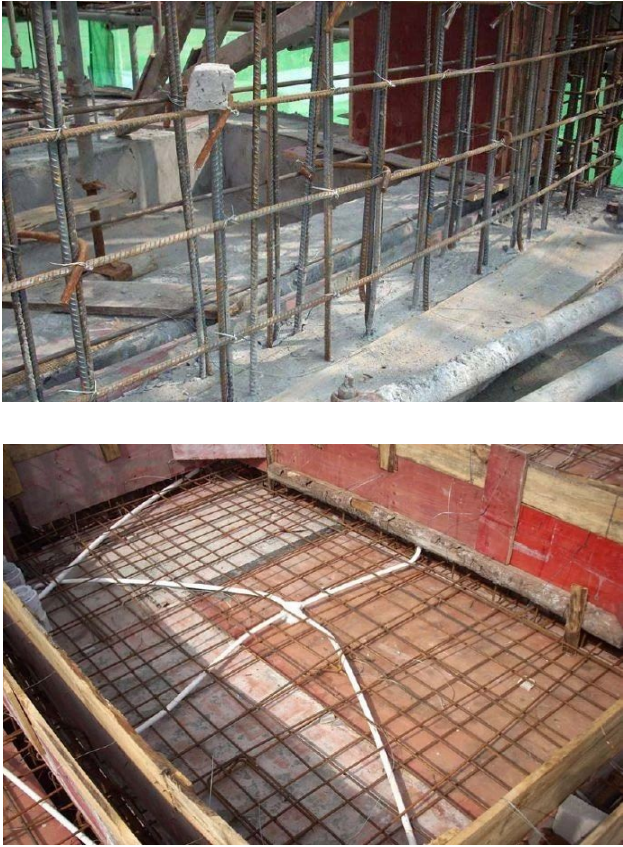
现象和问题	问题图片	原因	防治措施
钢筋网眼尺寸过大，间距不均匀

<p>现浇钢筋混凝土楼（墙）板钢筋在施工安装时，操作工人为了省事方便，依据经验估算间距，或在布设板筋时调整和绕越梁柱钢筋、预留洞口障碍，易造成钢筋网眼尺寸不符合规范的允许偏差。</p>	<ol style="list-style-type: none"> 1.在模板上按照设计图纸要求的间距弹钢筋定位线。 2.遇到梁柱钢筋及板预留洞口等障碍时，应复核间距并调整。 3.按标记位置弹线或采用皮数杆配合墙柱钢筋绑扎。 4.双向板钢筋交叉点应绑扎牢固，防止被踩踏变形。

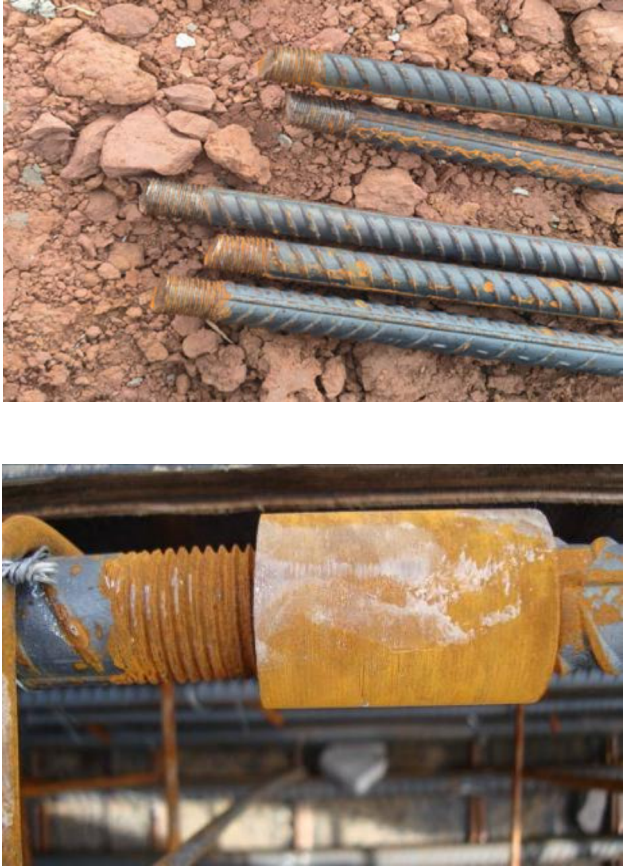
现象和问题	问题图片	原因	防治措施
直螺纹连接（套筒）外露丝头超过 2P

<ol style="list-style-type: none"> 1.钢筋丝口制作过长，端头为马蹄口未打磨平整。 2.套筒尺寸不配套。 3.套筒连接时未使用扭矩扳手拧紧。 	<ol style="list-style-type: none"> 1.钢筋下料时，宜采用无齿锯，切口的端面应与轴线垂直，不得有马蹄形。 2.丝头有效螺纹数量不得少于设计规定；标准型接头的丝头有效螺纹长度不小于 1/2 连接套筒长度，且允许误差为+2P。 3.丝头的尺寸采用专用的螺纹环规检验，其通规应能顺利地旋入，止规旋入长度不得超过 3P。 4.根据钢筋型号选定套筒规格。 5.套筒连接时，使钢筋丝头在套筒中央位置相互顶紧，再用扭力扳手校核拧紧力矩，标准型接头安装后的外露螺纹不大于两个完整丝扣。

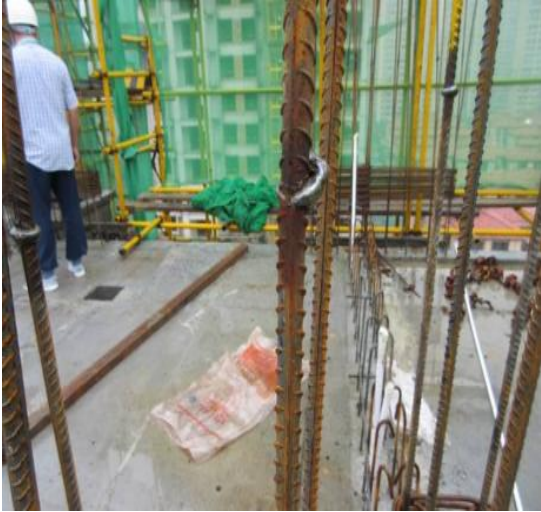
现象和问题	问题图片	原因	防治措施	
电渣压力焊轴线偏移、焊包不均匀、弯折等焊接缺陷

1. 夹具安装不正确导致轴线偏移。 2. 作业人员操作不规范。 3. 钢筋端头不平整，电流过大过小，焊接时间不够等。	轴线偏移	1. 校直钢筋端部。 2. 正确安装夹具和钢筋，焊接后夹具移动过早。 3. 避免过大的顶压力。 4. 及时修理或更换夹具。 5. 不同直径钢筋焊接时，直径相差不宜超过 7mm，上下两根钢筋应在同一轴线上。
			弯折	1. 校直钢筋端部。 2. 注意安装和扶持上部钢筋。 3. 避免焊后过快卸夹具。 4. 及时修理或更换夹具。
			咬边	1. 减小焊接电流。 2. 缩短焊接时间。 3. 注意上钳口的起点和止点，确保上钢筋顶压到位。
			未焊合	1. 增大焊接电流。避免焊接时间过短。 2. 检修夹具，确保上钢筋下送自如。
			焊包不均	1. 钢筋断面力求平整。 2. 装填焊剂尽量均匀。 3. 延长焊接时间，适当增加熔化量。
			气孔	1. 按规定要求焊剂。 2. 清除钢筋焊接部位的铁锈。 3. 确保接缝在焊剂中合适埋入深度。
			烧伤	1. 钢筋到点部位除尽铁锈。 2. 尽量加紧钢筋。
			焊包下淌	1. 彻底封堵焊剂筒的漏孔。 2. 避免焊后过快回收焊剂。

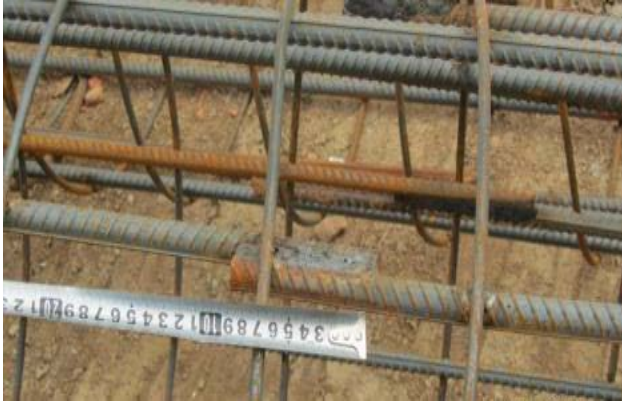
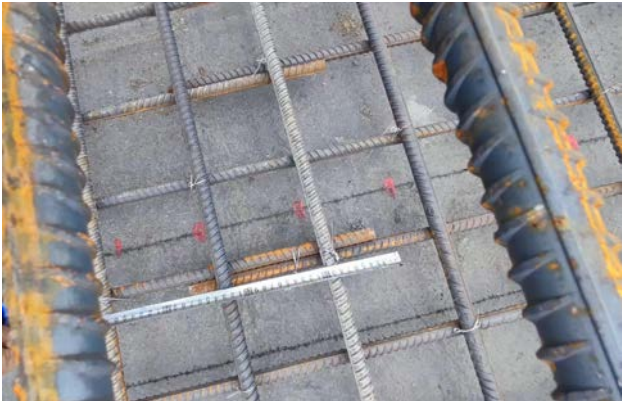
现象和问题	问题图片	原因	防治措施
钢筋焊接长度不足

1. 钢筋下料长度不足。 2. 钢筋连接时未按规定施工。	1. 认真核对图纸和熟悉规范要求，精确计算配料单。 2. 钢筋安装前加强操作人员技术交底，安装过程中加强复核保证搭接长度。 可参考现行相关图集如：22G101-1 第 60 页。
钢筋绑扎搭接长度不足

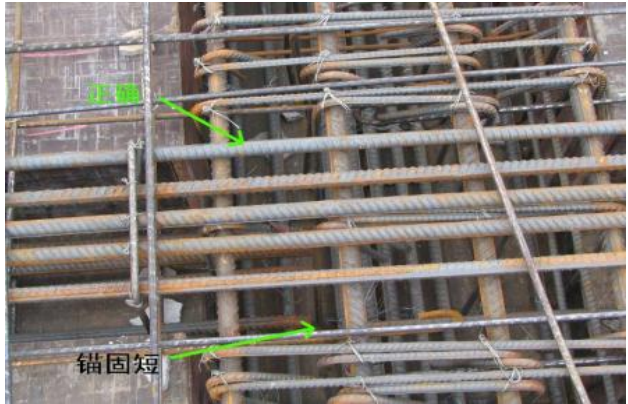
现象和问题	问题图片	原因	防治措施
钢筋锚固长度不足

<ol style="list-style-type: none"> 1. 钢筋工程下料或加工时计算不准确。 2. 钢筋安装时现浇板钢筋在一端锚固偏短，另一端则过长。 	<ol style="list-style-type: none"> 1. 钢筋翻样必须准确，加强下料及加工时的尺寸控制。 2. 施工人员必须学习和掌握设计图纸及相关标准、图集对钢筋锚固的要求和节点构造施工方法。 3. 施工前做好钢筋安装节点构造做法的技术交底工作，避免施工中的不良习惯做法。 4. 钢筋安装时加强钢筋锚固质量的检查，及时纠正错误做法。可参考现行相关图集如：22G101-1 第 58、59 页。

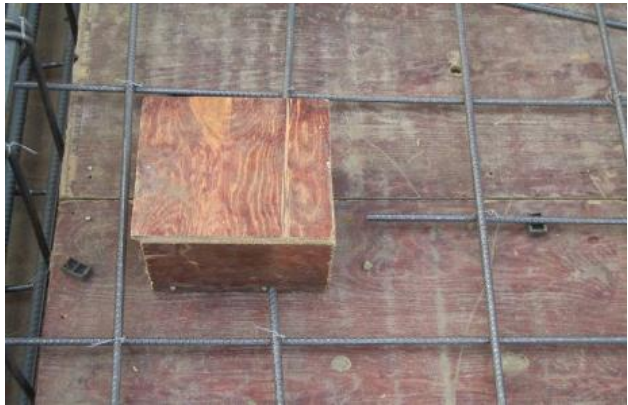
现象和问题	问题图片	原因	防治措施
洞口加强筋漏设

<ol style="list-style-type: none"> 1. 技术交底不清楚。 2. 工序倒置，安装未能和土建工程形成衔接。 	<ol style="list-style-type: none"> 1. 施工前按设计和规范要求进行技术交底。 2. 明确安装顺序，形成工序交接。 3. 钢筋安装过程中应加强洞口加强筋检查，防止漏设。可参考现行相关图集如：22G101-1 第 88 页、118 页、119 页。

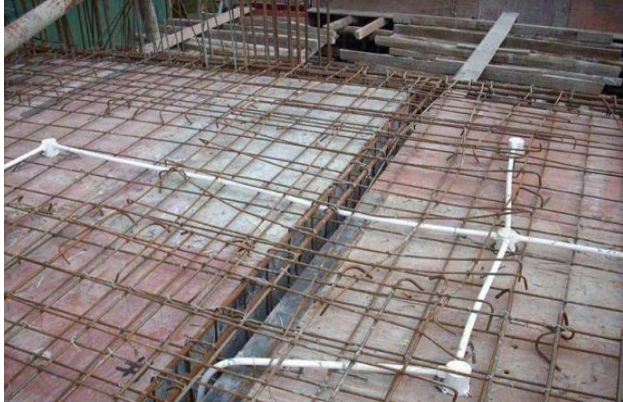
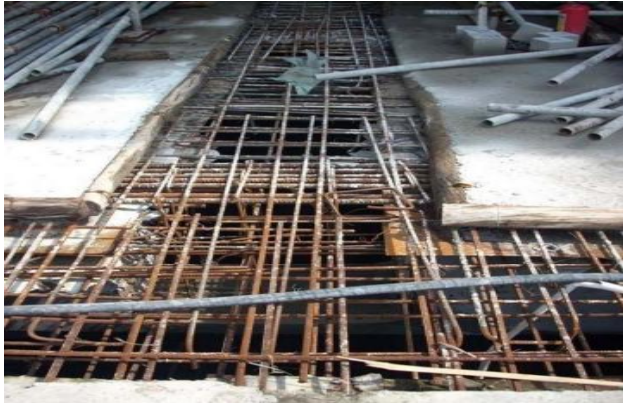
现象和问题	问题图片	原因	防治措施
钢筋成品保护不到位

<p>1.梁板钢筋安装完成后在钢筋上任意踩踏，堆放材料。</p> <p>2.施工缝、后浇带部位预留钢筋长时间搁置，未做保护处理。</p>	<p>1.楼板的弯起钢筋、负筋绑扎好后，不应踩踏，不宜堆放材料。</p> <p>2.浇筑混凝土前宜铺设专用施工便道防止踩踏钢筋。</p> <p>3.后浇带部位钢筋在浇混凝土之前应采取覆盖措施，保护钢筋不受到污染和扰动；施工缝部位预留钢筋搁置时间超过1个月以上的，必须对预留钢筋进行防锈保护处理。</p>

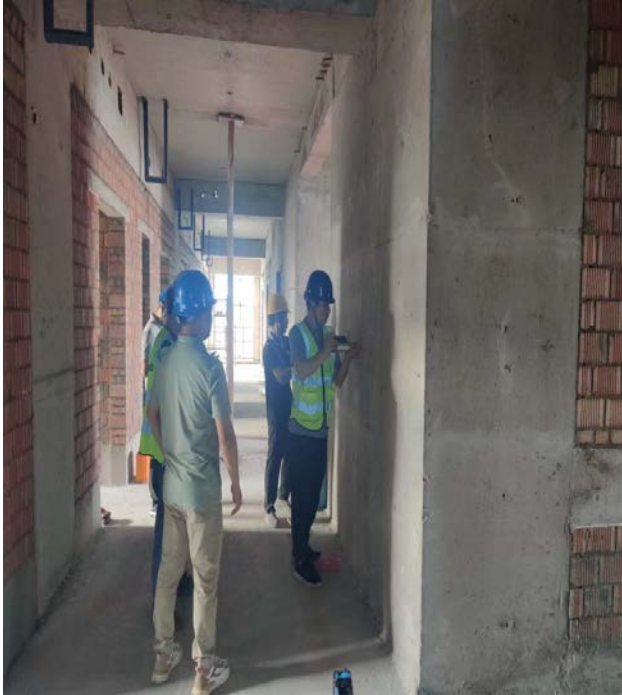
现象和问题	问题图片	原因	防治措施
混凝土构件强度不足

<ol style="list-style-type: none"> 1.混凝土原材料不合格。 2.现场浇筑时工人私自往罐车内加水或外加剂导致强度降低。 3.润管砂浆浇筑于墙柱或梁板内。 4.雨天浇筑未采取有效防雨措施。 5.混凝土欠振、漏振、过振。 6.浇筑完成后养护不到位。 	<ol style="list-style-type: none"> 1.严格控制商品混凝土配合比,开盘时检查开盘报告是否符合要求,做好坍落度试验,确保混凝土原材合格。 2.做好技术交底及现场监管,禁止私自加水或外加剂。 3.做好混凝土浇筑过程的监管,防止润管砂浆洒落于构件内。 4.雨天浇筑时做好防雨措施或者按照规范要求留置施工缝。 5.合理安排浇筑顺序,并选择相应的振动器,防止欠振、漏振和过振。 6.浇筑完成后设置专人对混凝土构件进行养护。

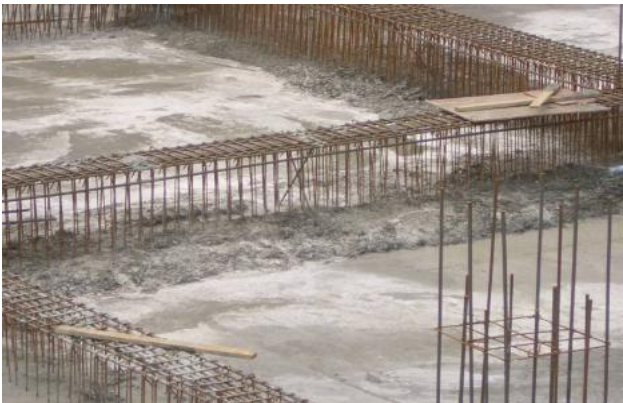
现象和问题	问题图片	原因	防治措施																																		
施工缝留置不当

<p>1.施工管理和操作人员对混凝土施工缝的概念不清，不了解不同类型构件的受力特性。</p> <p>2.施工方案中未预先确定施工缝的留设位置，混凝土施工前对结构特殊部位留设施工缝未经设计确认。</p> <p>3.对具体操作工人培训和技术交底不足，施工过程中管理不严格。</p> <p>4.混凝土施工期间意外中断，施工缝不能按要求设置。</p>	<p>1.浇筑前应做好应急准备工作。</p> <p>2.确定施工缝位置的原则为：尽可能留置在受力较小的部位；留置部位应便于施工。承受动力作用的设备基础，原则上不应留置施工缝；当需要留置时，应符合设计要求并按施工技术方案执行。</p> <p style="text-align: center;">施工缝的留设应参照下表要求</p>

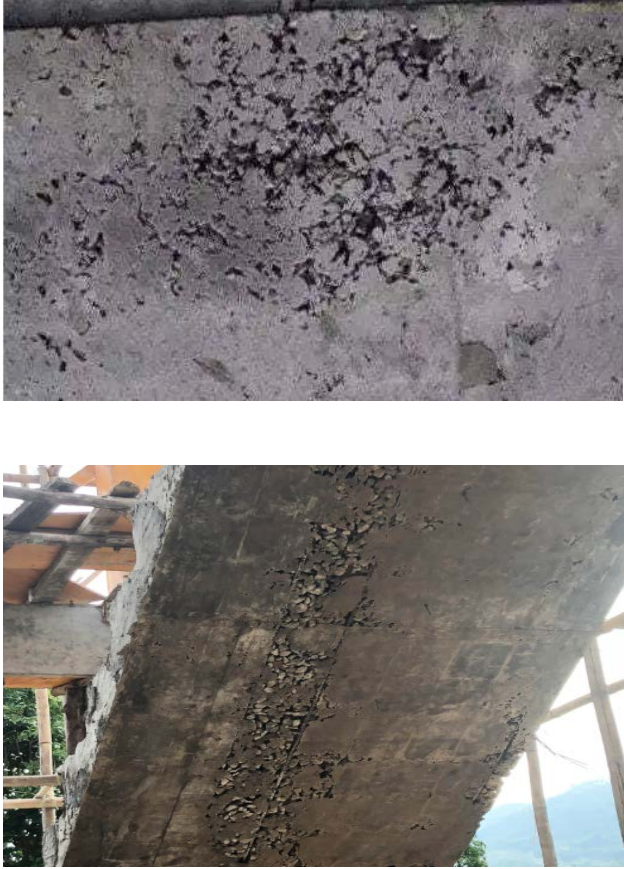
现象和问题	问题图片	原因	防治措施
蜂窝

<ol style="list-style-type: none"> 1.混凝土配合比不当，或砂、石子、水泥材料计量错误，加水量不准确，造成砂浆少、石子多。 2.混凝土搅拌时间不足，未拌均匀，和易性差，振捣不密实。 3.混凝土一次下料过多或过高，未设加长软管，使石子集中，造成混凝土离析。 4.混凝土未分段分层下料，振捣不实或靠近模板处漏振，下料与振捣配合不当，未及时振捣就下料，因漏振而造成蜂窝。 5.模板缝隙未堵严，振捣时水泥浆大量流失；或模板未支牢，振捣混凝土时模板松动或位移，或振捣过度造成严重漏浆。 6.结构构件截面小，钢筋较密，使用的石子粒径过大或坍落度过小，混凝土被卡住，造成蜂窝。 	<ol style="list-style-type: none"> 1.严格控制混凝土配合比，加强检查，保证材料计量准确。 2.混凝土应拌合均匀，坍落度应适宜。 3.混凝土下料高度如超过 3m，应设加长软管或设溜槽。 4.浇筑应分层下料，分层振捣。 5.混凝土浇筑宜采用带浆下料法或赶浆捣固法。 6.混凝土的振捣时间，根据混凝土的坍落度和振捣有效作用半径确定。 7.模板缝应堵塞严密。浇筑混凝土过程中，要经常检查模板、支架、拼缝等情况，发现模板变形、偏位或漏浆，应及时修复。

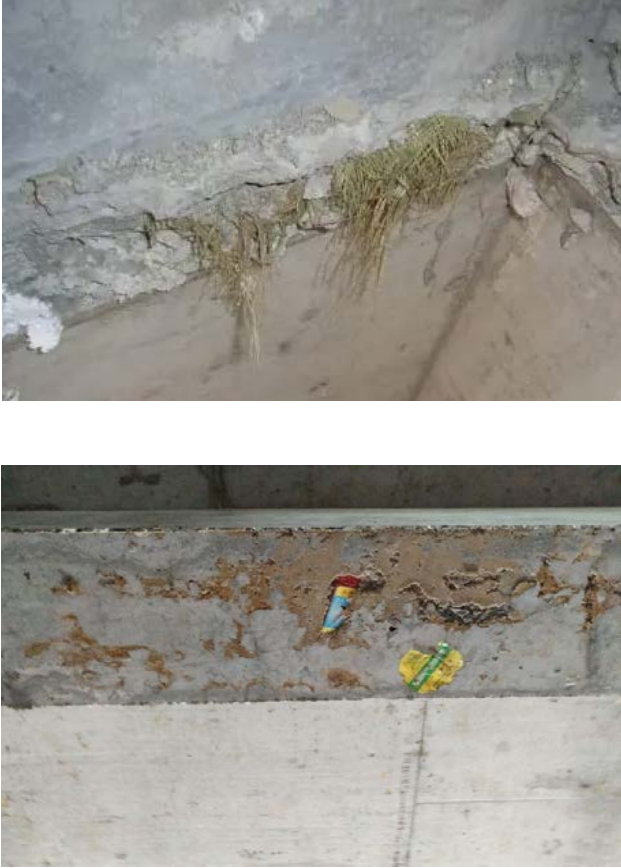
现象和问题	问题图片	原因	防治措施
夹渣

<ol style="list-style-type: none"> 1.施工缝未经接缝处理，表面水泥浆膜、松动石子、杂物未清除就继续浇筑混凝土。 2.大体积混凝土分层浇筑，在施工间歇时，施工缝处掉入锯屑、泥土、木块、砖块等杂物未认真检查和清除干净，就浇筑混凝土，使施工缝处夹有杂物。 3.混凝土浇筑高度过大，未设加长软管、溜槽下料，造成底层混凝土离析。 4.接缝处混凝土未振捣密实。 5.柱头浇筑混凝土时，当间歇时间较长，掉进杂物，未处理到位就浇筑上层柱混凝土，造成施工缝处形成夹渣。 	<ol style="list-style-type: none"> 1.按施工验收规范要求处理施工缝及后浇缝表面；接缝处的锯屑、木块、泥土、砖块等杂物必须彻底清除干净。 2.混凝土浇筑高度大于3m时，应设加长软管或设溜槽下料。 3.墙柱根部、梁柱接头处预留孔尺寸$\geq 100\text{mm} \times 100\text{mm}$，模内垃圾清除完毕后及时将清扫口处封堵。

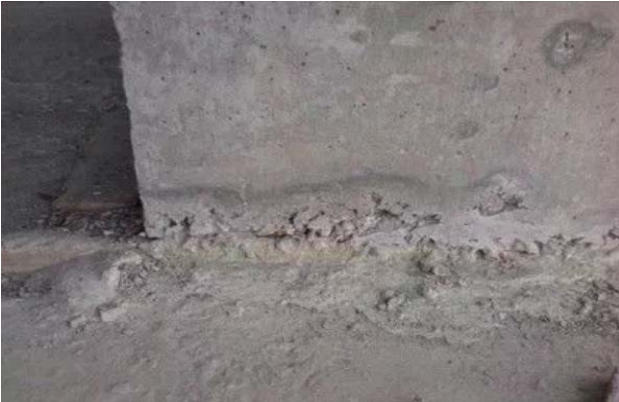
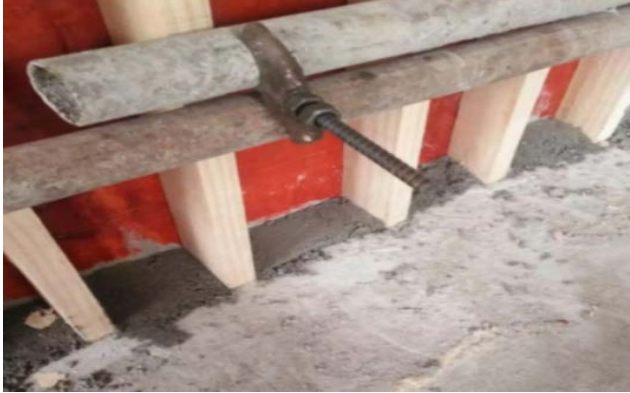
现象和问题	问题图片	原因	防治措施
墙柱烂根

<p>1.墙柱根部楼面混凝土不平整，在模板支设时底口封堵不严漏浆而产生烂根。</p> <p>2.墙柱侧模根部跑模漏浆而产生烂根。</p> <p>3.根部混凝土振捣不够，造成烂根。</p>	<p>1.模板支设前采取措施使楼面平整，模板底口封堵严密。</p> <p>2.模板拼缝严密，支撑稳定牢固。</p> <p>3.外墙宜设置老墙丝杆和专用吊梆模。</p> <p>4.混凝土振捣时严格控制振动棒插入深度、插入间距和振捣时间。</p> <p>5.模板根部缝隙要采取堵嵌措施，防止浇捣漏浆。</p>

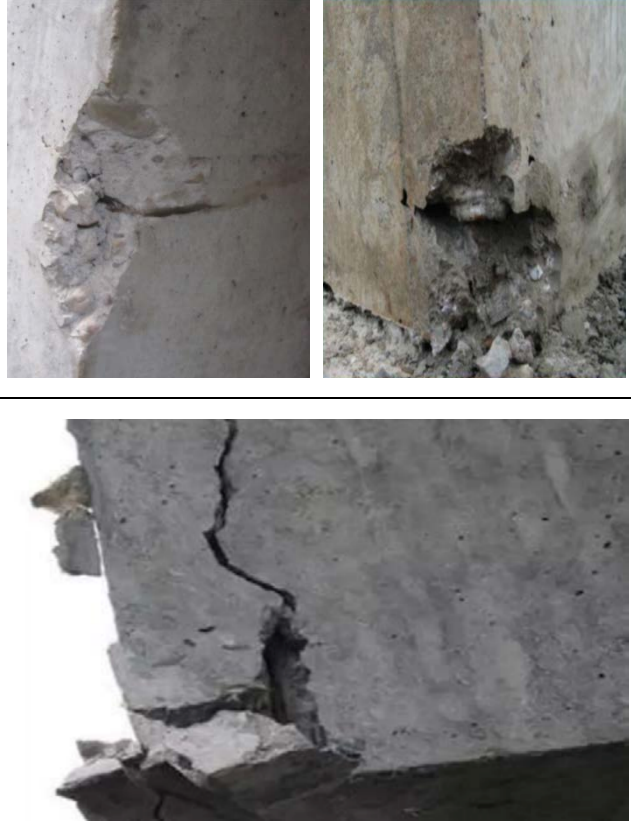
现象和问题	问题图片	原因	防治措施
缺棱掉角

<ol style="list-style-type: none"> 1.木模板未充分浇水湿润或湿润不够，混凝土浇筑后养护不够，造成脱水，强度低，或模板吸水膨胀将边角拉裂，在拆模时棱角损坏。 2.低温施工时过早拆除侧面非承重模板。 3.在拆模时，边角受外力或重物撞击，保护不到位，棱角被碰掉。 4.模板未涂刷隔离剂，或涂刷不均。 	<ol style="list-style-type: none"> 1.木模板在浇筑混凝土前应充分湿润，混凝土浇筑后应浇水养护，拆除侧面非承重模板时，混凝土应具有1.2N/mm²以上强度；拆模时注意保护棱角。 2.控制模板周转次数并涂刷脱模剂。

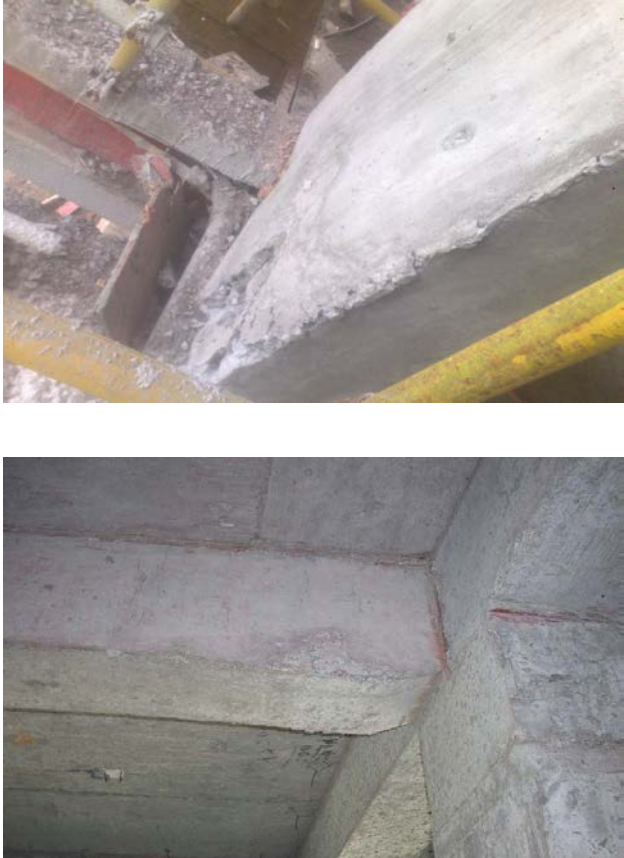
现象和问题	问题图片	原因	防治措施
胀模

<ol style="list-style-type: none"> 1.支撑或木枋间距过大，模板刚度差，连接件未按规定设置，造成模板整体性差。 2.对拉螺栓或螺栓间距过大，螺栓规格过小。 3.混凝土浇筑墙、柱混凝土速度过快，一次浇筑高度过高，振捣过度，浇筑过程人员值守不到位，出现问题未及时整改。 	<ol style="list-style-type: none"> 1.严格按方案施工，控制立杆及剪刀撑间距，保证模板刚度和稳定性。 2.墙柱模板设置足够的对拉螺杆或抱箍。 3.墙柱胀模：按照方案控制模板加固间距及加固方式，如阳角采用矩管加固，间距根据方案计算值且不大于1m。 4.梁板交口处胀模：增长梁侧模模板长度，伸入墙内300mm，背方到顶一次性加固到位。 5.梁防胀模：超过600mm高的梁中间增加一道丝杆加固，按照间距不大于600mm设置。 6.浇捣混凝土时均匀对称下料，严格控制分段浇筑高度，不能过振。 7.浇筑中模板值守人员要随浇筑情况实时检查模板加固情况，防止丝杆跑丝或架体变形导致模板变形。

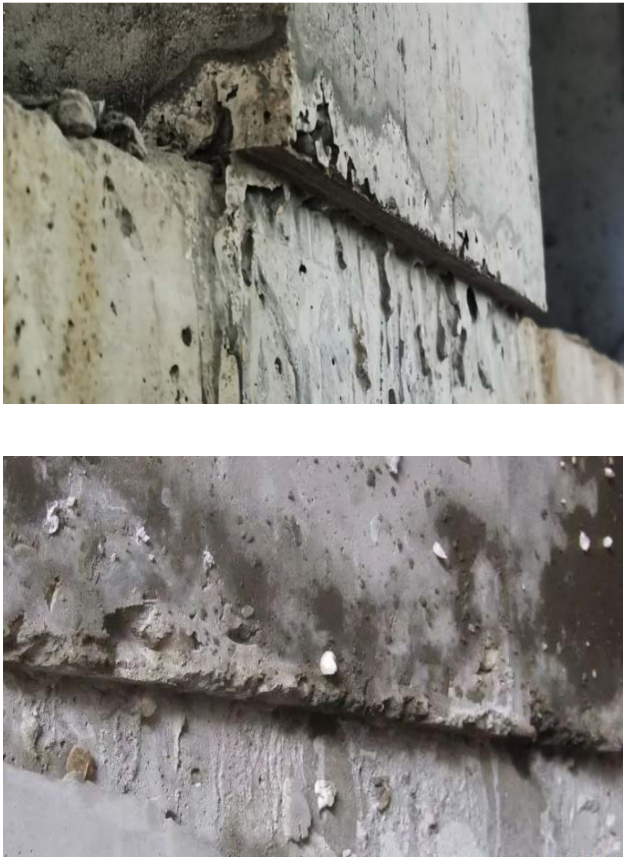
现象和问题	问题图片	原因	防治措施
错台

<ol style="list-style-type: none"> 1.模板拼缝不严密。 2.模板加固不到位。 3.模板水泥内撑条设置不到位。 4.浇筑时振捣时间过长，导致模板偏位。 	<ol style="list-style-type: none"> 1.加强模板拼缝质量。 2.在墙柱浇筑前预埋老墙丝杆。在楼层间向下预埋一道对拉螺栓，配模时加长 10 公分左右，加固时将上下楼层板加固到一致，在下层接缝处用密封泡沫粘条嵌实以防止漏浆。 3.模板内水泥内撑条设置合理、均匀。 4.浇捣混凝土时均匀对称下料，严格控制分段浇筑高度及振捣时间。

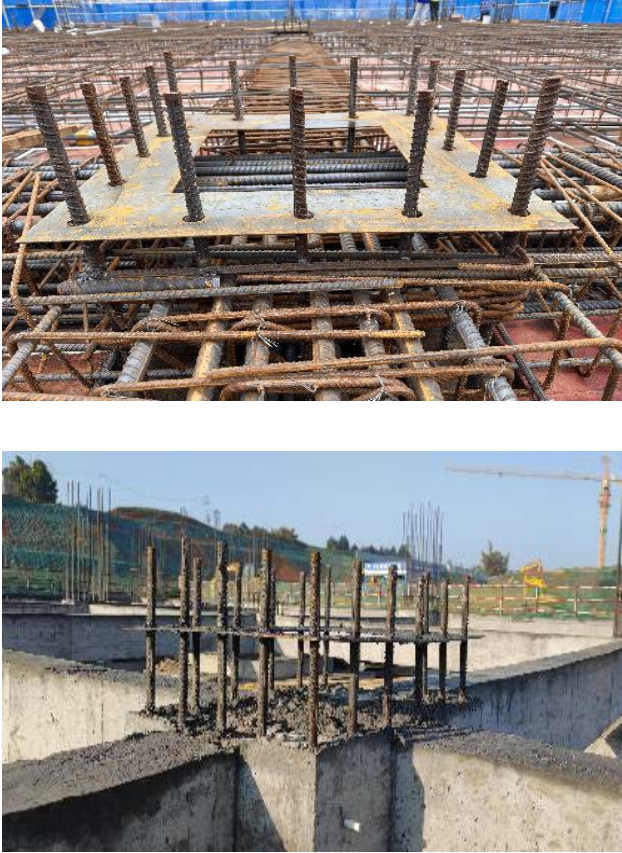
现象和问题	问题图片	原因	防治措施
转换层钢筋偏位

<ol style="list-style-type: none"> 1.预埋件中心位置放线错误。 2.预埋件安装加固不牢。 3.预埋件位置板面不平整。 4.混凝土浇筑过程中,由于外力作用导致钢筋偏位。 	<ol style="list-style-type: none"> 1.预埋件中心位置放线人员需进行现场标识清晰,中心位置经验收后方可固定。 2.预埋件安装技术交底中钢筋加固措施需描述清晰。定位设备应固定牢靠,必要时可增加构造措施(加设螺栓架,加设焊接支撑等)。 3.转换层钢筋定位板宜根据不同规格的墙柱进行定型化制作。 4.浇筑过程中应避免碰撞预埋件,同时应对预埋件位置及时校核。

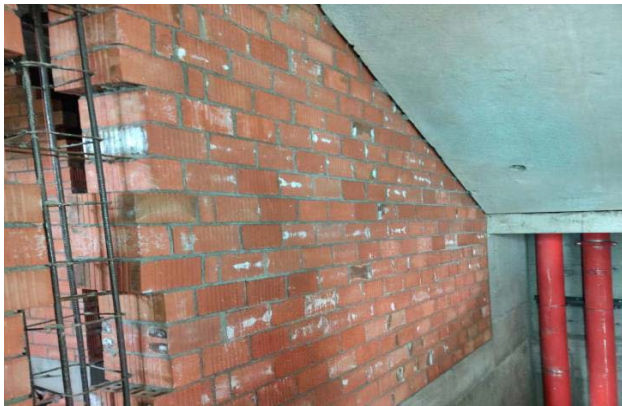
现象和问题	问题图片	原因	防治措施
砌体原材破损、面层裂口	 	<ol style="list-style-type: none"> 1.原材料不合格未做好进场验收。 2.砌块存放不到位。 3.砌体运输过程中、现场搬运碰撞损坏。 	<ol style="list-style-type: none"> 1.原材料经验收合格后方可进场。 2.做好成品保护。
反碱

<ol style="list-style-type: none"> 1.生产过程中材料碱含量超标。 2.施工环境潮湿，潮气会与砖块内部成分发生反应导致面层反碱。 	<ol style="list-style-type: none"> 1.选择优质厂家，提高砌块质量。 2.施工现场对已砌筑完成的墙体周边做好防渗、防潮措施，避免墙体长期暴露在湿润环境。

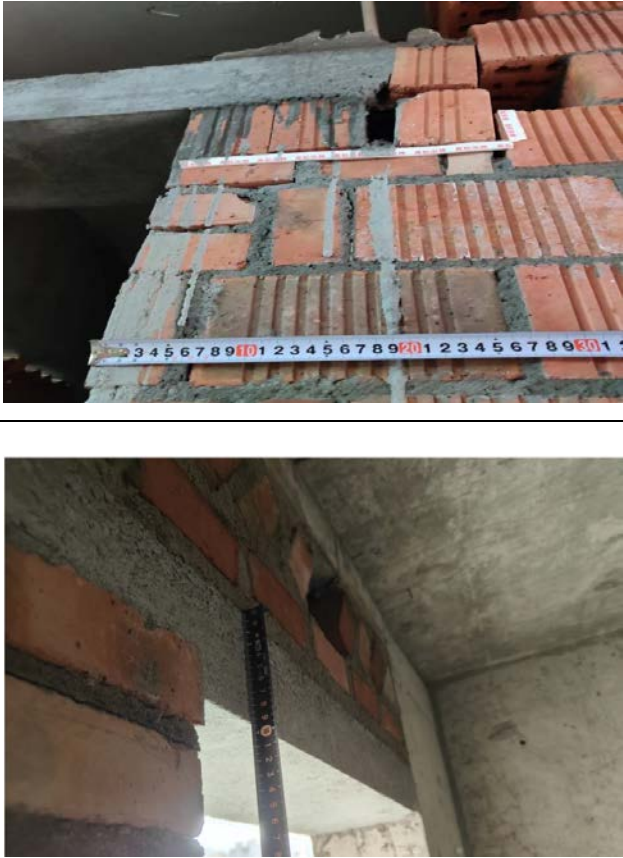
现象和问题	问题图片	原因	防治措施
过梁搁置长度、厚度不足

过梁尺寸不符合设计要求，尺寸偏差大。	过梁尺寸可参照设计图纸、现行相关图集如：图集 13G322-1 以及图集 22G614-1 P39-44 相关规定。

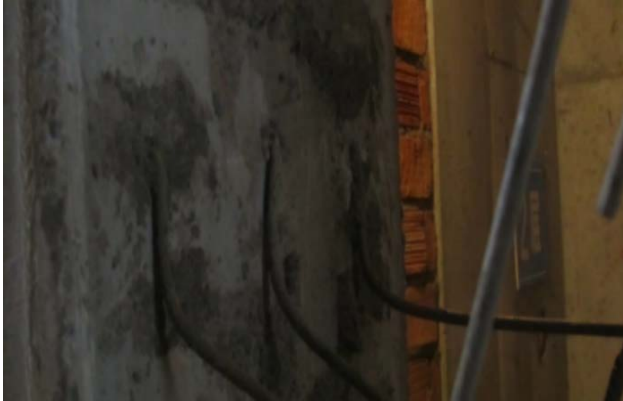
现象和问题	问题图片	原因	防治措施
拉结钢筋偏位

1.拉结筋定位不准确。 2.未设置皮数杆，灰缝控制不严。 3.植筋数量不足，拉结钢筋制作不合格。	1.根据排版图进行定位植筋。 2.设置皮数杆，严格控制灰缝厚度。 3.可参考现行规范如：砌体结构工程施工质量验收规范GB50203-2011 P15 第 5.2.4条、P24 第 8.2.3条、P30 第 9.3.相关规定设置拉墙筋。
拉结钢筋数量设置不足

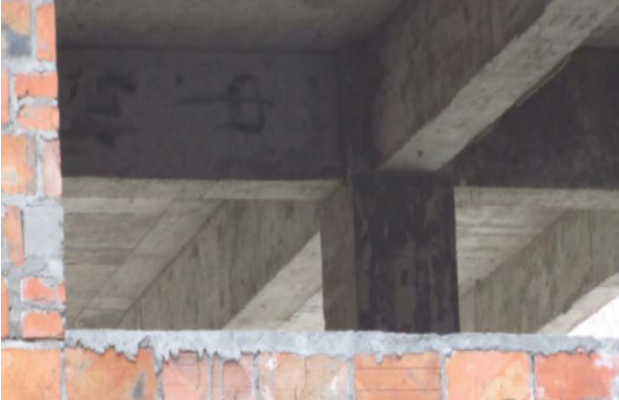
现象和问题	问题图片	原因	防治措施
窗台压顶漏设

未根据压顶厚度要求提前排版并预留压顶高度。	窗洞处施工前做好排版工作，预留压顶高度。
压顶两端未伸入墙体

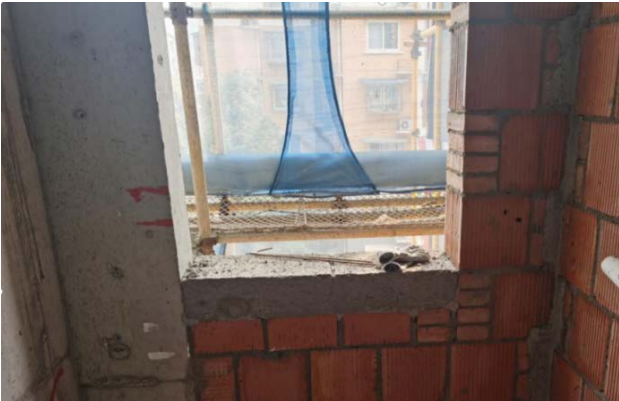
<ol style="list-style-type: none"> 1.施工前交底不到位，对节点做法不明确。 2.大面积施工前未做实体样板。 	<ol style="list-style-type: none"> 1.施工前做好技术交底、砌体实体样板验收合格后方可大面积施工。 2.窗台压顶宜随砌体施工一次安装到位，浇筑前新旧混凝土结合面应凿毛，压顶两端伸入砌体墙不宜小于250mm，厚度不宜低于100mm，不得出现孔洞、露筋、开裂等现象。

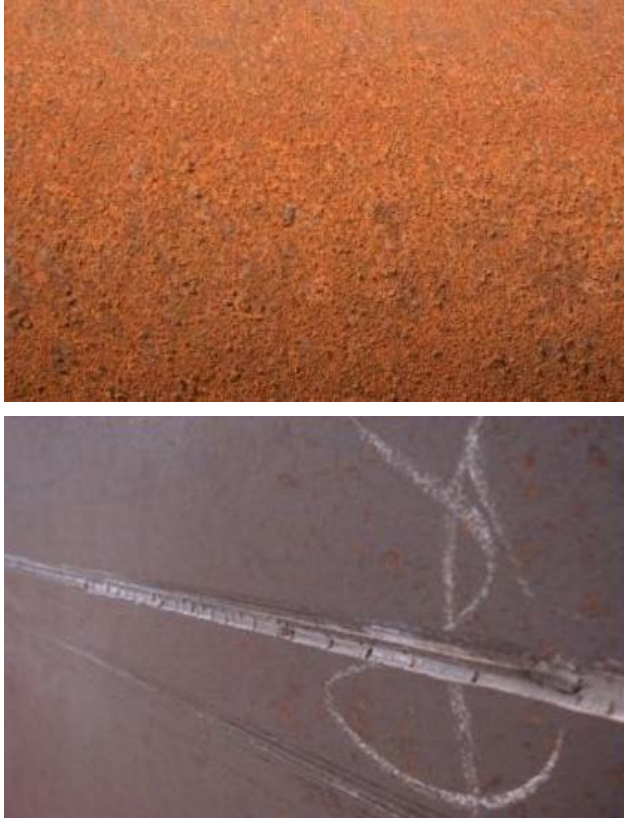
现象和问题	问题图片	原因	防治措施
钢材表面锈蚀，划痕

<ol style="list-style-type: none"> 1. 钢材轧制后堆放保管不当，长期受潮，露天堆放，受日晒雨淋或所处空气中腐蚀性强的环境条件而产生氧化反应造成锈蚀。 2. 制作、安装和矫正过程中造成的钢材表面伤痕。 	<ol style="list-style-type: none"> 1. 把好原材料入库前的检验关。 2. 凡是在控制范围内的缺陷，可采用打磨等措施作修补，超标的材料，应拒绝使用。 3. 重视材料的保管工作，钢材堆放应注意防潮，避免日晒雨淋，对长期露放不用的钢材宜作表面防腐处理。 4. 在制作、安装过程应加强机工具的正确使用，对产生的划痕和吊痕可采用补焊后打磨进行修整。

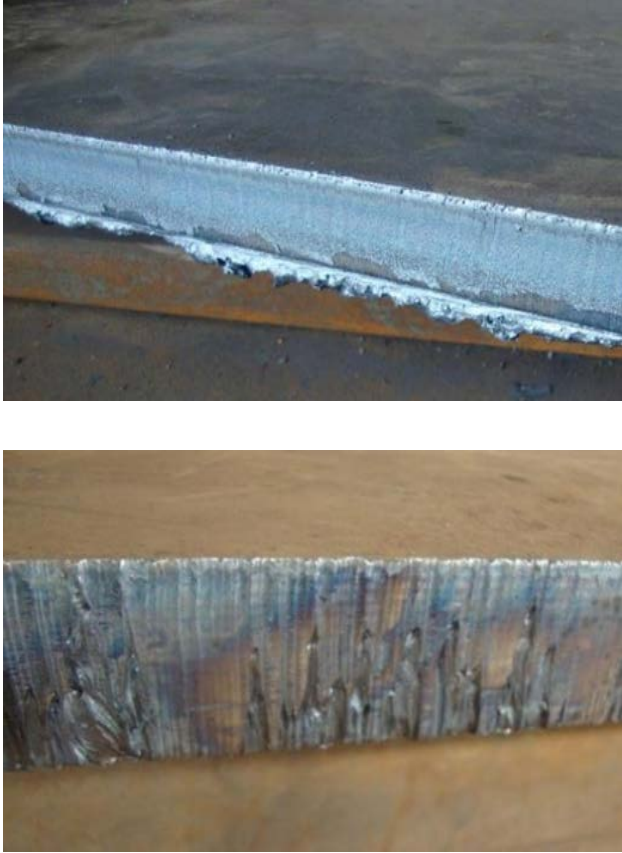
现象和问题	问题图片	原因	防治措施
切割后出现飞边、毛刺、缺棱、锯齿等问题

<ol style="list-style-type: none"> 1.切割速度、风线角度、割嘴或氧气压力不当。 2.未及时清理切割后的问题。 3.钢板表面锈蚀严重，且未做预处理。 	<ol style="list-style-type: none"> 1.严格按照工艺要求调整设备及工艺参数。 2.选用合适割嘴，切割前准确调整风线角度。 3.切割时根据钢板厚度来调整火焰大小。 4.切割完成后及时清理氧化铁等杂质。 5.作业平台保持水平。 6.出现质量问题及时补焊打磨。

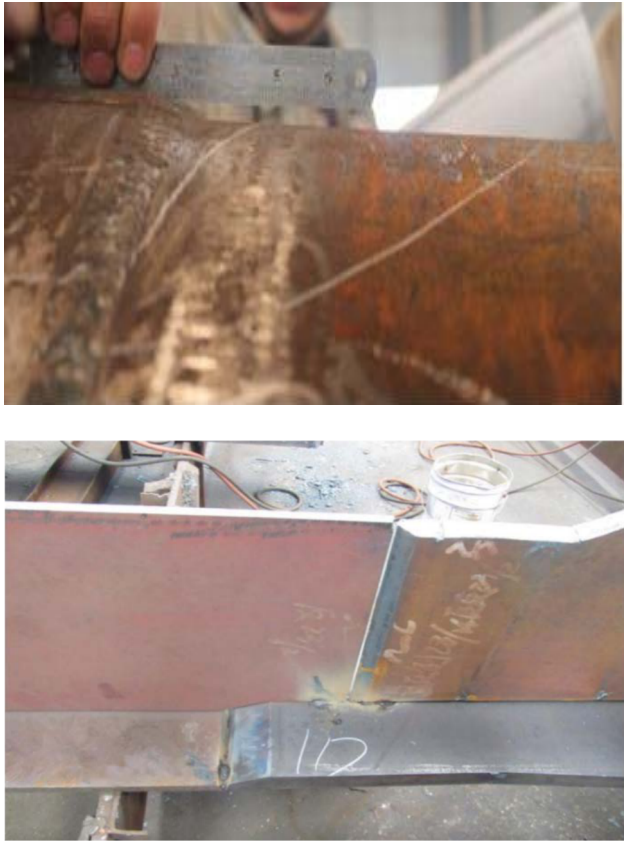
现象和问题	问题图片	原因	防治措施
<p>组装错边较大，组装顺序不当</p>

<ol style="list-style-type: none"> 1.对接位置截面尺寸超差。 2.对接缝未焊完即进行组装。 3.未按照工艺顺序组装。 	<ol style="list-style-type: none"> 1.组装前应对圆管进行校正，直径及圆度偏差应符合规范要求。 2.组装时注意对接处的调整，确保对接错边符合标准。 3.应先将对接焊缝焊完再进行组装。 4.严格按照工艺要求进行组装。

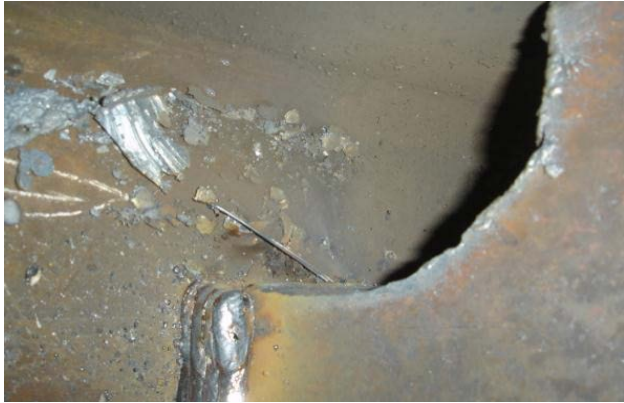
现象和问题	问题图片	原因	防治措施
焊缝未包角

<ol style="list-style-type: none"> 1.未遵循工艺要求，进行包角焊。 2.未选用适宜测量工具。 	<ol style="list-style-type: none"> 1.焊接时应应对柱、梁的加劲板或牛腿焊缝转角处包角。 2.加强工艺培训交底，强化过程监督。 3.转角处引弧，使转角焊缝自然圆滑过渡，保证了焊接质量。 4.使用反光镜进行目视检查。
裂纹

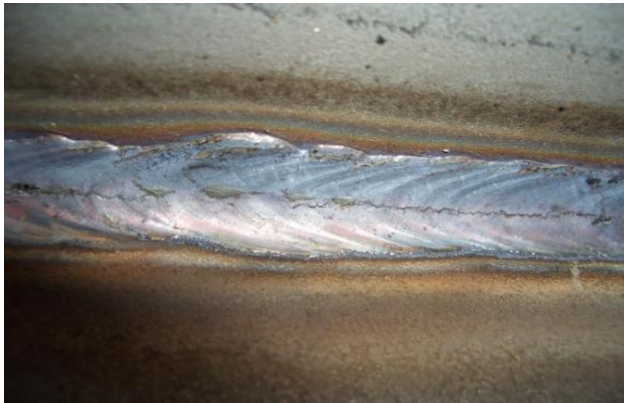
<ol style="list-style-type: none"> 1.厚工件施焊前预热不到位，温度控制不严。 2.焊丝焊剂的组配对母材不合适（母材含碳过高、焊缝金属含锰量过低）。 3.焊接中执行焊接工艺参数不当（如：电流大，电压低，焊接速度太快）。 4.为加快进度而任意减少焊缝的道数。 	<ol style="list-style-type: none"> 1.表面裂纹如很浅，可用角向砂轮将其磨去，磨至能向周边的焊缝平顺过渡，向母材圆滑过渡为止； 2.厚工件焊前要预热，并达到规范要求的温度。厚工件在焊接过程中，要严格控制层间温度。 3.焊材的选用与被焊接的钢材（母材）相匹配。 4.焊材应按规范规定烘焙、保温。 5.无损检测检测出的裂纹，应按焊接返修工艺要求做返修焊补。

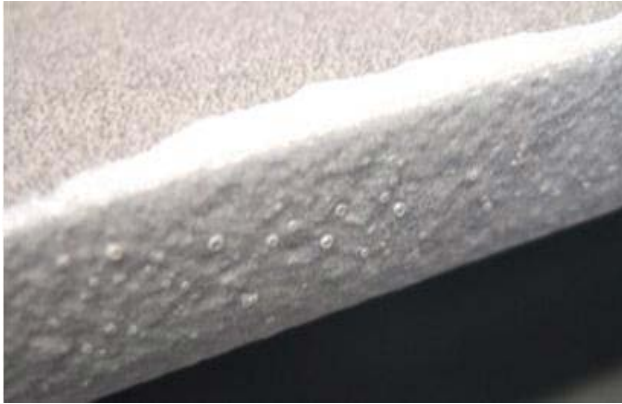
现象和问题	问题图片	原因	防治措施
起泡

<ol style="list-style-type: none"> 1.涂料搅拌时，混入了空气，搅拌后立即喷涂。 2.高温天气，溶剂加量错误且挥发快或涂料中含有水分。 	<ol style="list-style-type: none"> 1.构件表面除锈彻底，加强对除锈构件表面的清理工作。 2.涂料搅拌后应予一定的熟化时间，以释放涂料内空气。 3.在现场技术人员指导下，加入适当的挥发较慢的溶剂，操作方法遵照产品说明书的要求。
橘皮

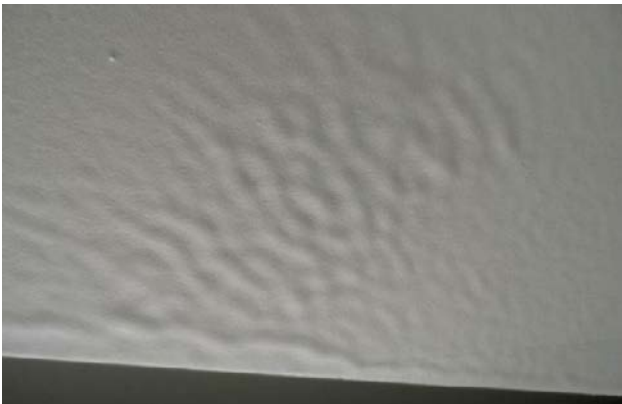
<ol style="list-style-type: none"> 1.涂料本身粘度过高或缺乏“流动性”。 2.溶剂添加错误。 3.冬季施工时，涂料本身温度过低。 	<ol style="list-style-type: none"> 1.添加适量溶剂降低涂料粘度。 2.冬季施工时确保涂料温度，不宜过低。 3.出现橘皮，及时清理干净再重新涂装橘皮部位。

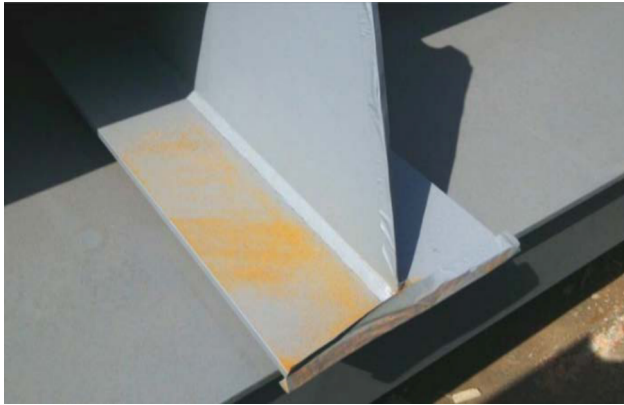
现象和问题	问题图片	原因	防治措施
返锈

<ol style="list-style-type: none"> 1.除锈不彻底未达到设计和涂料产品标准的除锈要求。 2.构件表面存在残余的氧化皮或点蚀。 	<ol style="list-style-type: none"> 1.涂装前应严格按涂料产品除锈标准要求、设计要求进行基层处理。 2.对残留的氧化皮应返工，重新做表面处理。 3.控制除锈时的环境湿度条件，除锈后及时涂装（4h内）。
损伤

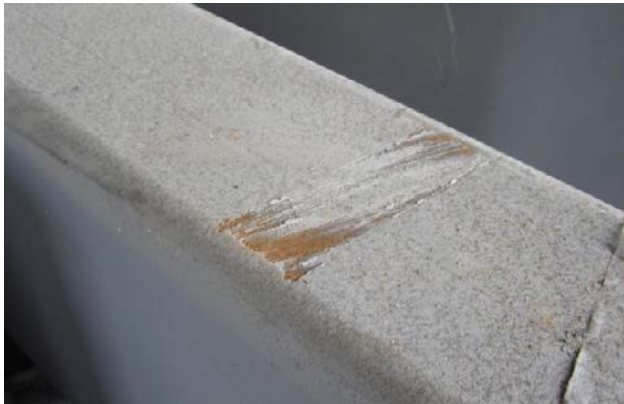
<ol style="list-style-type: none"> 1.未注意对漆膜的保护。 2.吊装、运输过程中，吊钩钢索划伤漆面。 	<ol style="list-style-type: none"> 1.油漆构件宜采用橡胶垫块等柔性材料保护后进行吊装。 2.转运过程中轻起轻放，避免磕碰。

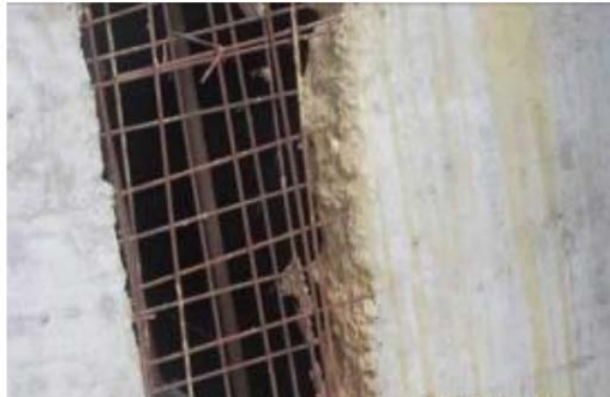
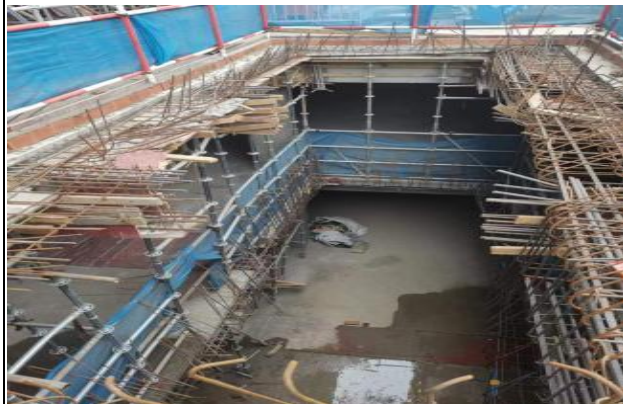
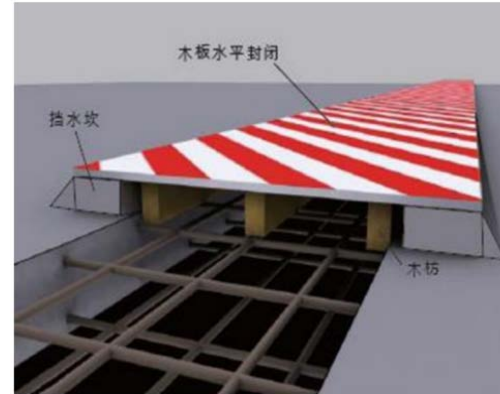
现象和问题	问题图片	原因	防治措施
后浇带渗漏	 	<ol style="list-style-type: none"> 1. 止水钢板搭接长度不足，焊接质量差，止水钢板未交圈设置。 2. 附加层未按照规范要求设置，偷工减料。 3. 洞口周边未设置止水钢板，焊接质量不合格。 4. 后浇带区域模板支撑拆除后回顶。 	<ol style="list-style-type: none"> 1. 钢板止水带应居中安装；折翼必须朝向迎水面；钢板止水带应沿施工缝连续交圈设置，并采用搭接连接，搭接长度$\geq 20\text{mm}$，焊缝饱满。 2. 有箍筋的构件，箍筋在此处宜采取将箍筋断开，弯折$10d$以上与止水钢板焊接的工艺方法，转角宜采用成品转角止水钢板。 3. 后浇带应增设防水附加层，附加层外延300mm；防水附加层选材及做法与地下室外墙防水做法相同。 4. 后浇带区域模板支撑宜设置独立支撑体系，不得拆除支撑。

后浇带渗漏

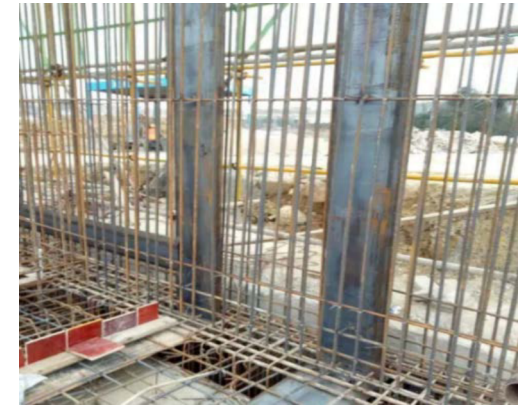
后浇带钢筋成品保护及洞口防护

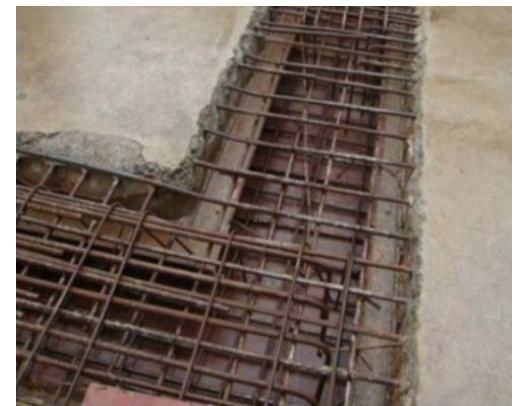
后浇带独立支撑体系

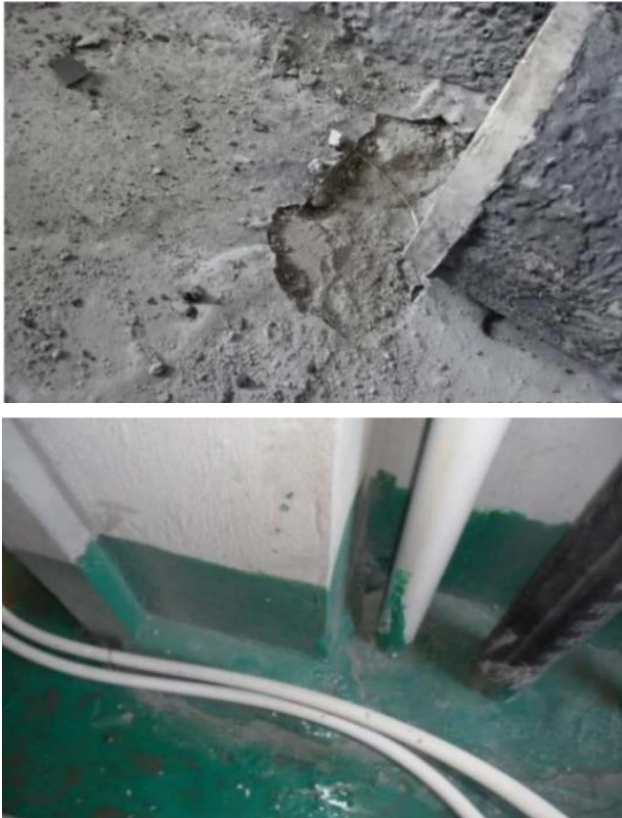
现象和问题	问题图片	原因	防治措施
涂膜破损，漏涂、少涂、沙眼、气泡等

<ol style="list-style-type: none"> 1. 基层处理不到位。 2. 防水涂膜厚度及高度不符合设计要求、成品保护不到位。 	<ol style="list-style-type: none"> 1. 混凝土楼板浇筑必须随打随抹平；基层表面需修补平整、在四周墙根阴角处抹半径$\geq 20\text{mm}$小圆角，管线安装及地漏、烟风道、管根等部位封堵完成，做 24 小时结构闭水试验，发现渗漏需进行修补并验收合格。 2. 闭水试验合格后，在管周、管井、地漏、阴角等部位施工防水附加层。防水附加层材料及做法与地面防水层相同，向墙高和水平方向各延伸 250mm。 3. 防水层完工后将门口与地漏封堵，进行 24 小时闭水试验，做好闭水试验观察记录，如发现渗漏及时整改，直至再次闭水验收合格。 4. 饰面层完成后最高点应比相邻房间完成面低 20mm。饰面层排水坡度和坡向必须正确，不得有倒泛水和积水现象。
