四川省建筑工程 常见质量问题防治手册

(土建篇)

四川省住房和城乡建设厅
2023年11月

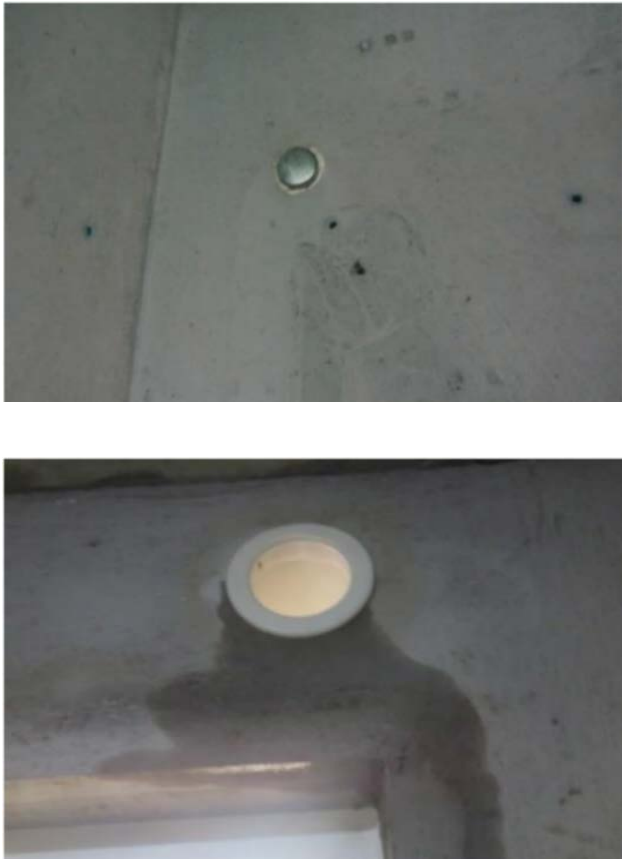
现象和问题	问题图片	原因	防治措施
外墙空调管洞渗漏

<p>1. 未提前预埋套管。 2. 管道坡度错误，“外高内底”。</p>	<p>1. 穿外墙的空调管道均应在混凝土或砖墙上预埋套管，套管宜不小于 5% 坡度内高外低留设，内外高差 20mm。 2. 外墙保温及装饰施工前应对套管进行接长，接长 U-PVC 套管与钢套管搭接长度大于 50mm。 3. 外墙为砌体时，为保证穿墙空调孔节点的防渗漏效果，在空调孔位置必须用预制混凝土块代替砌块；不得在砌体墙上直接开洞。 4. 有保温或饰面过厚时，须在保温层和饰面施工前用小一号的 U-PVC 管接长预埋的 U-PVC 管与饰面或保温层面平齐，接管应胶接或用牢固且不渗漏的可靠连接方法。 5. 外保温与 U-PVC 管间若有缝隙，用打发泡胶的方式封堵。</p> <div style="display: flex; justify-content: space-around; align-items: center;"> <div data-bbox="1061 919 1503 1257">

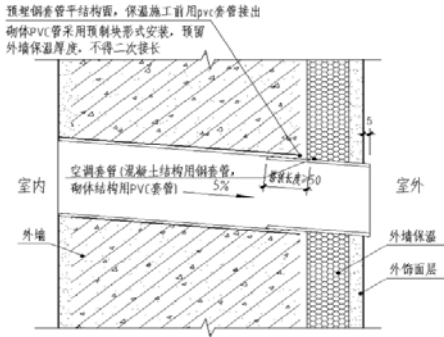
<p style="text-align: center;">预埋节点图</p> </div> <div data-bbox="1592 919 2047 1257">

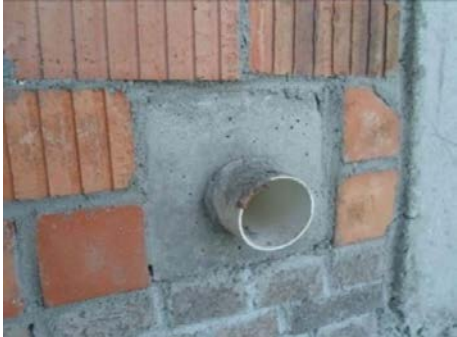
<p style="text-align: center;">预埋空调孔预制块</p> </div> </div>

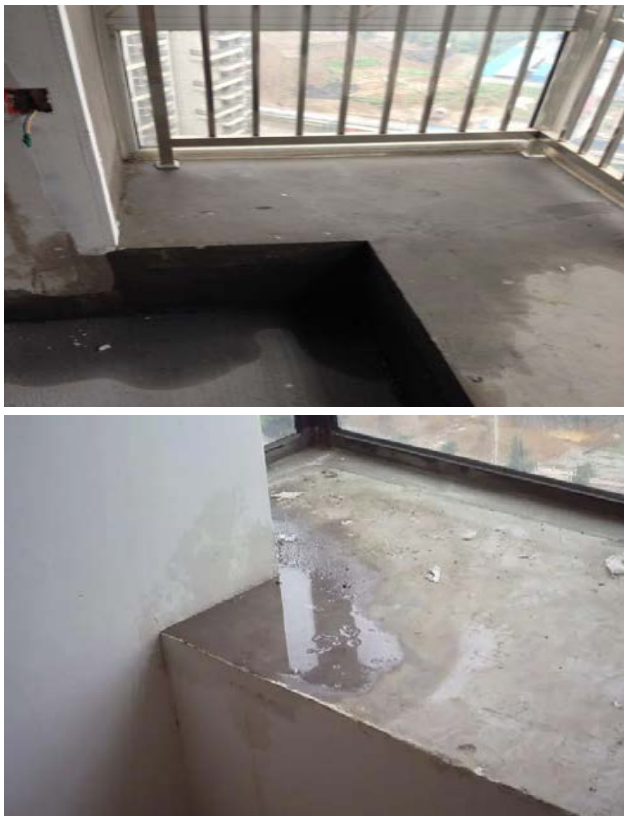
现象和问题	问题图片	原因	防治措施
悬挑板周边渗漏

<p>1. 窗压顶保温翻边存在倒坡、朝天缝隙渗水。</p> <p>2. 发泡剂不饱满，窗侧渗水。</p>	<p>1. 外墙面设置的凸出墙面宽度超过 200mm 的线条及雨棚的根部应设置混凝土翻边；翻边宜与线条结构一次性浇筑，高度不小于 150mm；宜在其迎水面做防水层，防水水平和上翻高度为 200mm。</p> <p>2. 外墙空调机位应设置集中排水，空调百叶下部不宜设置反坎，当百叶下部有反坎时，靠室内墙体的混凝土翻边应高于百叶下挡水坎完成面不小于 50mm，确保在空调机位地漏堵塞的情况下积水可以从百叶下溢出。</p> <p>3. 外墙装饰构架、室外壁灯等与砖墙体连接部位宜为混凝土基层。</p>

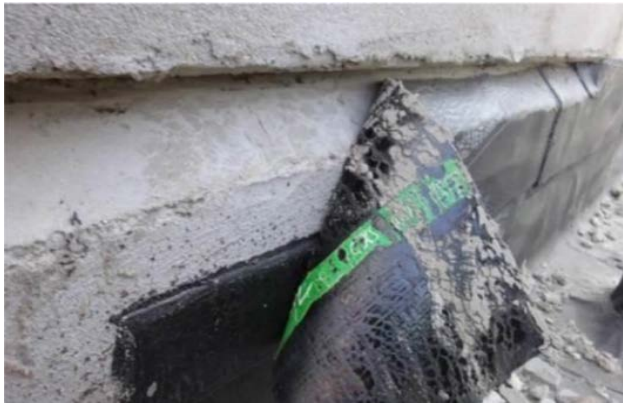
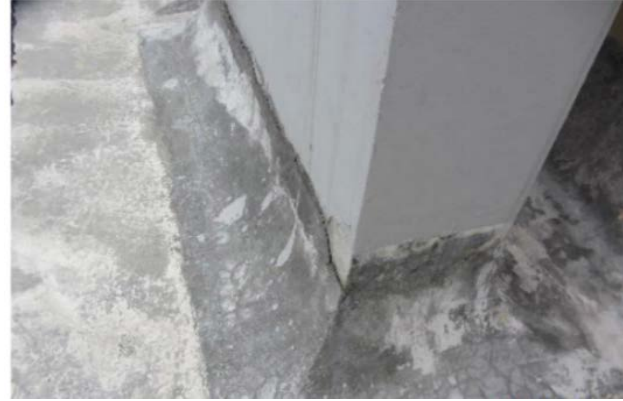
现象和问题	问题图片	原因	防治措施
泛水处渗漏

<ol style="list-style-type: none"> 1. 泛水高度基层处理不到位，未采用止水螺杆或螺杆头处理不到位。 2. 作业时未按要求控制泛水高度。 3. 卷材胶粘不严密，存在脱落及空鼓现象，泛水收头不严密。 	<ol style="list-style-type: none"> 1. 泛水施工前结构缺陷处理，包括基层起砂、空鼓、开裂、露筋、狗洞、螺杆处理等缺陷。 2. 屋面的卷材继续铺至垂直墙面上，形成卷材泛水，泛水高度自建筑完成面以上不小于 250mm。 3. 屋面与垂直女儿墙面的交接缝处，砂浆找平层应抹成圆弧形或 45° 斜面，上刷卷材胶粘剂，使卷材铺贴牢实，避免卷材架空或折断，并加铺一层卷材。 4. 泛水上口的卷材收头固定，防止卷材在垂直墙面上下滑。

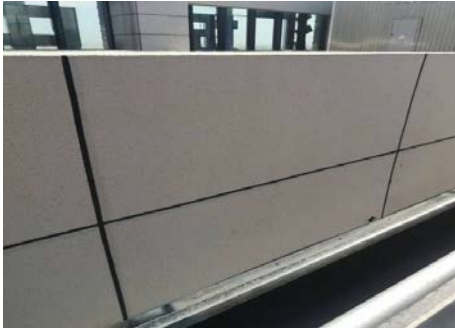
<p data-bbox="1160 1284 1330 1316">压条处理较好</p>

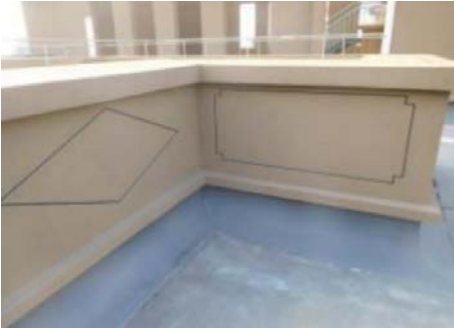
<p data-bbox="1675 1284 1989 1316">大圆弧收口、完成面美观</p>

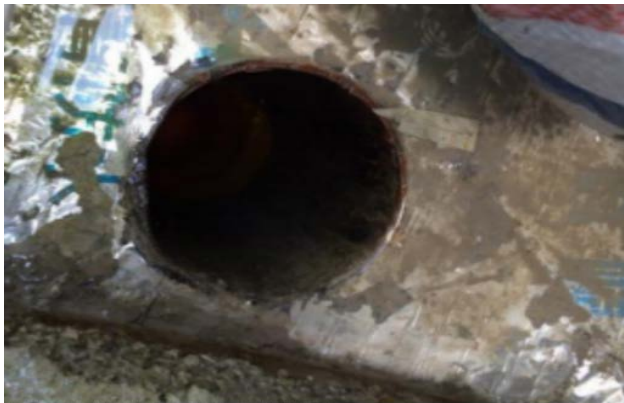
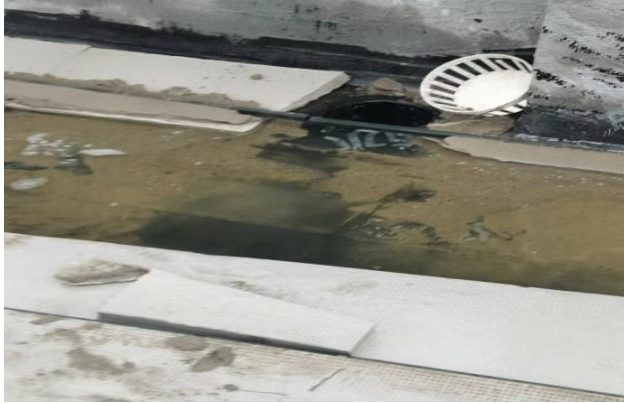
现象和问题	问题图片	原因	防治措施
落水口处渗漏

1. 落水口周边防水施工不到位。 2. 落水口标高设置错误。	1. 落水口周围直径 600mm；范围内坡度不小于 5%。 2. 落水口用防水涂料涂封，厚度不小于 2mm；防水层伸入落水口内不小于 50mm。 3. 雨水口与屋面相交处须增加防水附加层，防水附加层须伸入雨水口内。 4. 防水附加层材料及做法与屋面防水层相同，防水附加层应从雨水口开始水平延伸不小于 250mm，并须盖过封堵细石混凝土施工缝 200mm 以上。

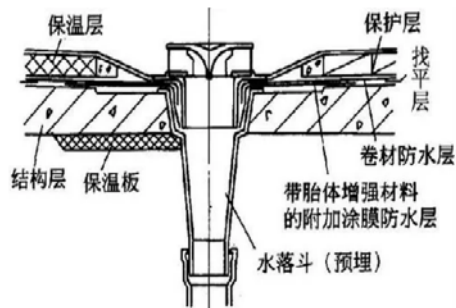
<p style="text-align: center;">节点构造做法</p>

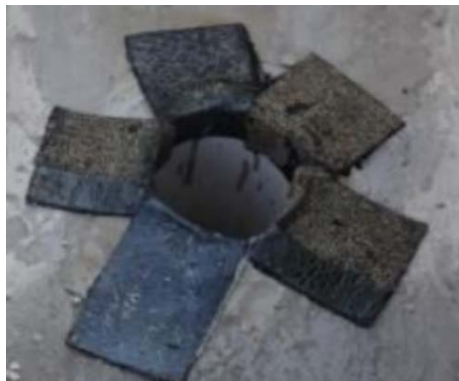
<p style="text-align: center;">卷材卷入管口</p>

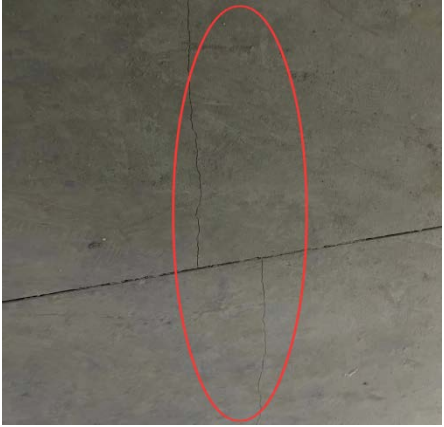
现象和问题	问题图片	原因	防治措施
地下室地坪开裂

<ol style="list-style-type: none"> 1.原材料选择及配合比不当。 2.基层处理不到位。 3.分隔缝设置不合理。 4.养护不到位。 	<ol style="list-style-type: none"> 1.选用合格原材料，严格控制水灰比。 2.面层掺用外加剂时，严格按照有关规定控制用量。 3.基层应清理干净，若表面过于光滑则应进行凿毛，控制基层平整度满足规范要求，面层施工前应浇水湿润，保持基层清洁、粗糙、不积水，注意结合层施工质量，素水泥浆应均匀涂刷。 4.切缝宽度应采用4m*4m或6m*6m，缝宽5mm，深度为50mm。 5.养护应在面层压光24小时后进行，养护时间不小于7天，当面层抗压强度达到5MPa才能上人操作，避免过早上人。

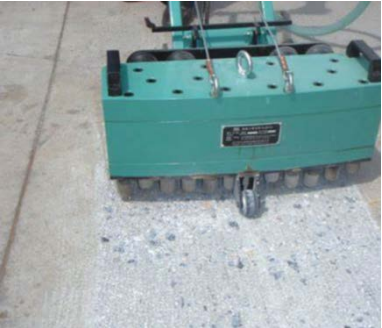
<p style="text-align: center;">基层清理凿毛</p>

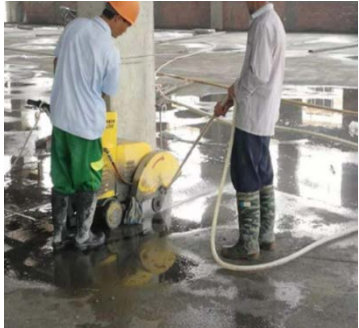
<p style="text-align: center;">切缝</p>

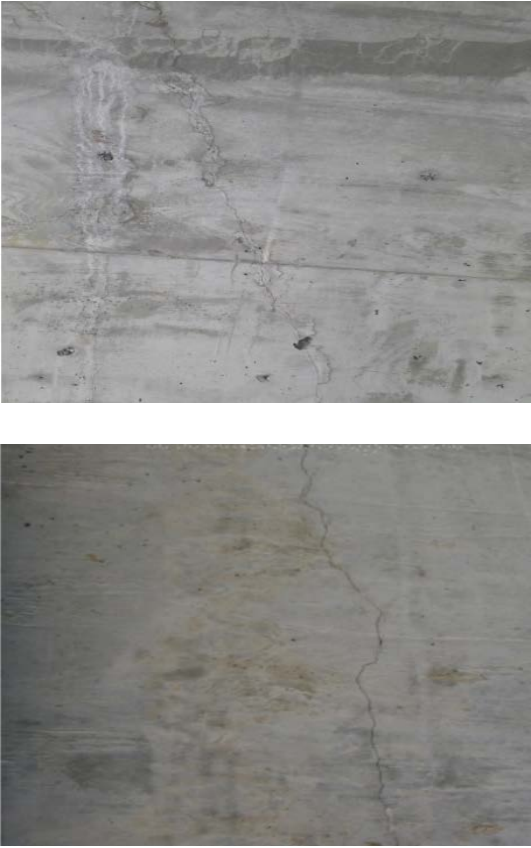
现象和问题	问题图片	原因	防治措施
地下室侧墙开裂

<ol style="list-style-type: none"> 1.混凝土配合比偏差。 2.养护不及时或养护时间不足。 3.未分层浇筑或分层浇筑时间过长。 4.拆模时间过早。 5.管线预埋偏差。 6.施工缝、后浇带处理不到位。 7.土方回填过程中，振动荷载过大。 	<ol style="list-style-type: none"> 1.混凝土除满足设计要求的强度等级、抗渗等级、耐久性和工作性能外，还应对掺合料比例进行控制。单种掺合料，掺合料与水泥比例不超过 1:4，多种掺合料，掺合料比例不超过 1:3。 2.混凝土拆模后应及时不间断洒水养护 14 天，后浇带部位养护 28 天以上。 3.浇筑过程中应分层浇筑，每层厚度宜为 1.5m-2m，插入式振动器分层振捣密实，浇筑过程中，下层混凝土初凝之前必须浇筑上层混凝土，振捣器插入到下层尚未初凝的混凝土中约 50-100mm，保证结合面混凝土密实。 4.根据混凝土回弹数据决定是否能进行拆模，拆模时间不得早于 7 天。 5.线管结构应严密牢固，线管排列间距应大于 3 倍管径，且不小于 50mm，并应沿线管在墙厚和熟知方向上固定，固定间距不宜大于 1m。 6.后浇带封闭前应对结合面进行处理，拆除钢筋网片、凿毛、刷水泥浆，对膨胀混凝土进行二次振捣，二次收面。

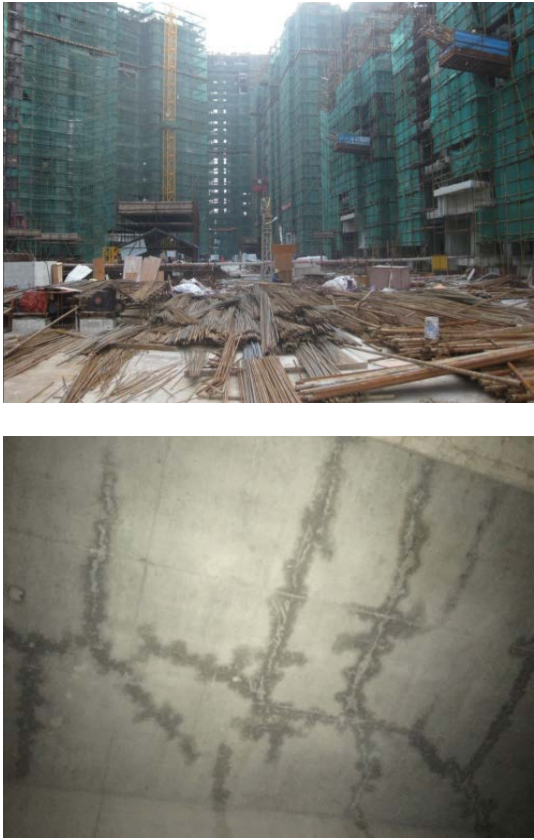
现象和问题	问题图片	原因	防治措施
地下室顶板开裂

<ol style="list-style-type: none"> 1.施工缝设置不合理。 2.后浇带未按规范要求进行处理。 3.混凝土拆模后养护不及时。 4.顶板未达设计强度就上荷载或超设计荷载堆放材料。 5.集中覆土，超设计荷载。 	<ol style="list-style-type: none"> 1.严禁地下室底板浇筑过程中因各种原因导致停工待料，人为产生施工缝。 2.后浇带封闭应严格按设计要求进行，封闭前应对结合面进行处理，拆除钢筋网片、凿毛、刷水泥浆，对膨胀混凝土进行二次振捣，二次收面。 3.混凝土拆模后应及时不间断养护 14 天，后浇带部位养护 28 天以上。 4.当地下室顶板作为施工运输通道、钢筋加工房或施工电梯基础时，施工单位应编制地下室顶板加固专项施工方案，并经设计单位复核。地下室顶板加固应与模板支设施工同步进行，严禁拆模后回顶加固。 5.严禁超设计荷载堆放钢材、周转材料、建筑材料、景观土方等。 6.地下室顶板回填时严格按照方案进行回填，每层铺土厚度必须根据土质、密实度要求和机具性能确定。

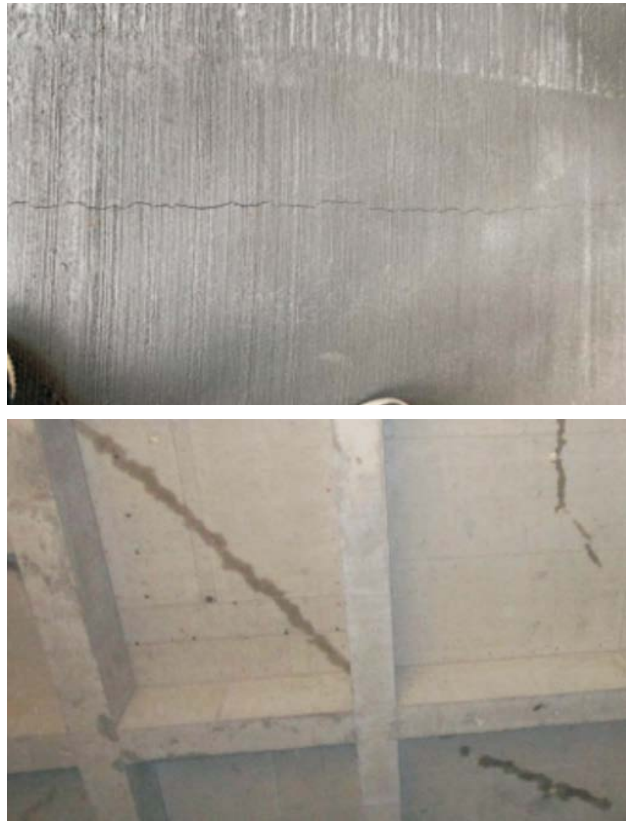
现象和问题	问题图片	原因	防治措施
楼层板开裂

<ol style="list-style-type: none"> 1.混凝土配合比不合理、坍落度过大。 2.混凝土未及时养护。 3.预埋管线的管径过大或位置不合理。 4.提前堆载。 5.楼板支座处的负弯矩钢筋变形。 	<ol style="list-style-type: none"> 1.对商混站根据工程不同部位和性质提出明确要求，对配合比、水泥用量、坍落度等技术指标明确标准。混凝土到现场浇筑前，应进行坍落度检测。 2.浇捣前，应先将基层和模板浇水湿透，避免过多吸收水分，浇捣过程中应尽量做到振捣充分。浇筑完成后及时对板面进行养护。 3.对于较粗的线管或多根线管的同时避免过度振捣，可增设垂直于线管的抗裂短钢筋网加强。线管在敷设时应尽量避免交集处穿越，交叉布线处采用线盒，同时有多根线管交集处宜采用放射形分布，尽量做到紧密平行排列，以确保线管底部的混凝土灌注顺利和振捣密实。 4.严格控制拆模时间，严格按照《混凝土结构工程施工质量验收规范》（GB50204-2015）中要求构件达到相应强度要求才能进行拆模。 5.上层结构施工阶段重点控制物料吊装重量，防止冲击荷载破坏结构；上层模板拆除阶段应控制模板堆放高度，防止过载且不得过多集中堆放，以减少楼面荷重和振动。 6.控制负弯矩钢筋位置，设置足够强度、刚度的马凳。双层上排钢筋应设置钢筋小马凳，每平方米不宜少于2个。

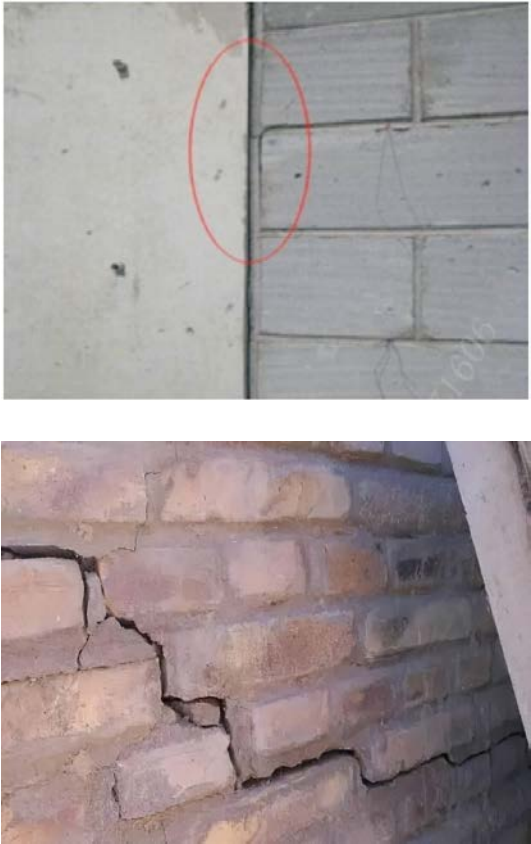
现象和问题	问题图片	原因	防治措施
砌体结构开裂

<ol style="list-style-type: none"> 1. 管线预埋处砌体材料选择不当。 2. 砌体砂浆收缩、不饱满。 3. 砌体预留洞口后开槽。 4. 未设置拉结筋。 	<ol style="list-style-type: none"> 1. 厨卫间、给水管周围墙体宜采用页岩实心砖或多孔砖等抗裂性能较好的砌体，不宜采用大孔空心砖或加气混凝土砌块。 2. 填充墙砌筑完成待 14 天后，进行顶砌施工。禁止干砖上墙。 3. 填充墙的灰缝砂浆应饱满密实，水平灰缝砂浆饱满度不应小于 80%，垂直灰缝应填满砂浆，不得有透明缝、瞎缝、假缝。 4. 消防箱、配电箱、开关箱等预留洞口上应设置过梁，在其管线穿越的位置应预留孔槽，管线安装开槽宜用凹槽砌块或定制砌块等方式预留，避免开槽打洞，不宜事后剔槽。 <div style="display: flex; justify-content: space-around; align-items: flex-end;"> <div style="text-align: center;">

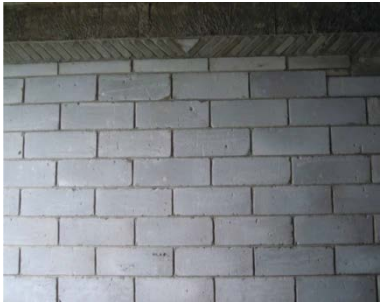
<p>顶砌砂浆饱满且封堵密实</p> </div> <div style="text-align: center;">

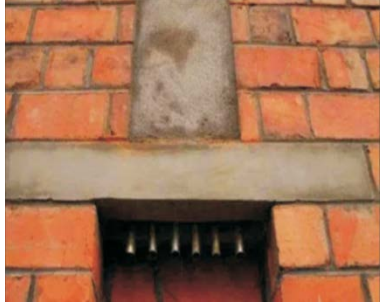
<p>预留洞设置孔槽过梁</p> </div> </div>

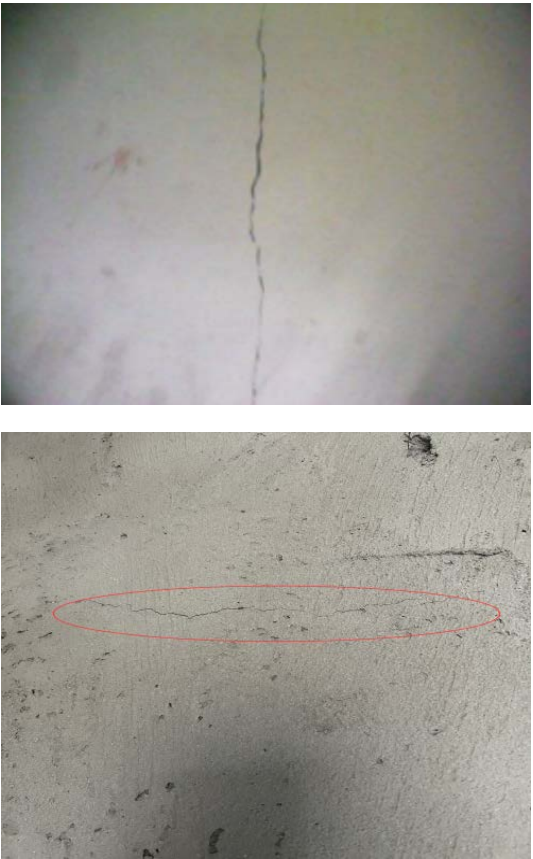
现象和问题	问题图片	原因	防治措施
抹灰开裂

<ol style="list-style-type: none"> 1.砂浆配合比不合理。 2.基层处理不到位，未浇水湿润。 3.不同结构交界处、管槽修补处未挂钢丝网。 4.拍浆不规范，养护不到位。 5.抹灰面层加强网未按要求设置。 	<ol style="list-style-type: none"> 1.对砂浆进场质量严格把控，对有问题的砂浆坚决要求退场。施工过程中专人管控砂浆，严禁私自添加外加剂。 2.抹灰施工前螺杆眼、槽钢洞、连墙件洞口按照要求进行封堵，结构缺陷及时修补和处理。 3.不同材料交界处、开槽处封堵后进行挂网处理，烟道与墙体之间缝隙填塞饱满，密实后满挂钢丝网，玻纤网、钢丝网片与基体搭接宽度每边宽度$\geq 150\text{mm}$，平整无翘曲，网片之间搭接宽度$\geq 100\text{mm}$。 4.拍浆前一天对墙面进行洒水湿润，湿润标准以渗入砌体8-10mm为宜。控制浆料稠度，浆点无流坠，拍浆布点均匀，毛刺3-5mm，覆盖面积达到整面墙的95%以上。 5.抹灰面层增加防开裂玻纤网，设置于面层上部，提浆收面，面层以不露网为宜。 6.抹灰完成后视天气情况及时安排人员浇水养护，墙面浇水做到不留死角，一般常温下12小时后进行，每天不少于3次，养护周期不少于7天。

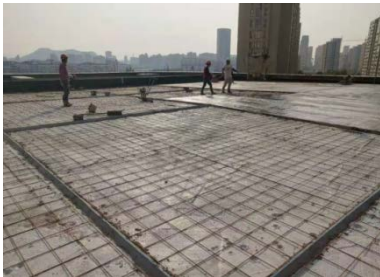
<p>设置钢筋网片</p> </div> <div style="text-align: center;">

现象和问题	问题图片	原因	防治措施
屋面刚性层开裂	 	<ol style="list-style-type: none"> 1. 钢筋网片设置不规范。 2. 分隔缝设置不规范。 3. 过分振捣或抹干压光。 4. 养护不到位。 	<ol style="list-style-type: none"> 1. 钢筋网片宜采用成品型网片：$\Phi 4@200*200$（置于细石混凝土中部偏上）。 2. 分隔缝应上下贯通，间距应不大于 6m，宜不大于 4m，缝宽不小于 30mm，距女儿墙周边 200mm 处断开。待分隔缝干燥后嵌填专用嵌缝防水油膏。严禁屋面防水保温保护层施工完成后，切缝完成分隔缝施工。 3. 适当振捣，避免表面出现泌水现象，形成收缩裂缝。进行二次收面，避免过分抹干压光，引起表面碳化收缩，导致混凝土板表面龟裂。 4. 浇筑完成后进行洒水覆膜保温保湿养护，养护时间不宜小于 14 天。 <div style="display: flex; justify-content: space-around; align-items: center;"> <div style="text-align: center;">

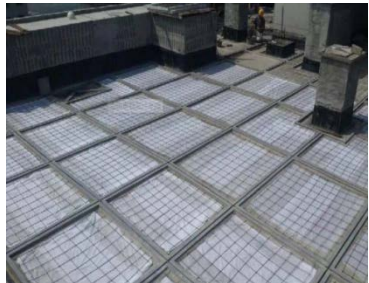
<p>设置分隔条</p> </div> </div>
